**PRÉFET
DE MAYOTTE**

Date de la visite: 25 mars 2021

Motif de la visite : Enquête insalubrité

Adresse : Parcelle AN 342 - Mirereni – Commune de Chirongui

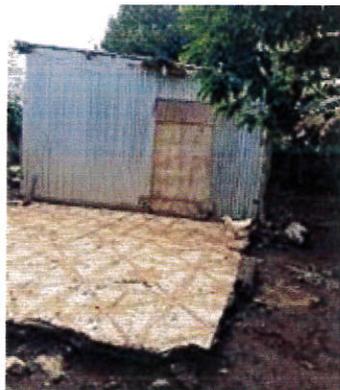
Les logements sont tous construits de la même manière : structure en poteaux de bois sur laquelle sont clouées des tôles. Le toit n'a aucune isolation. La majorité des logements ne dispose pas de fenêtre mais uniquement d'une porte en tôle ou en bois. Le sol est souvent en terre nue ou en béton sommaire, recouvert de linoléum (photographies n°1, 2, 9).

Une majeure partie des logements sont construits sur des fondations non conformes aux règles de l'art (photographies n° 1, 2, 9, 11).

Photo 1 : Type d'habitation

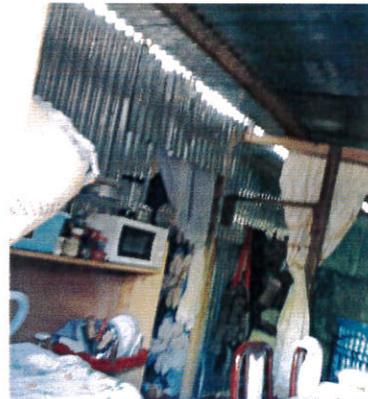
Il est constaté l'absence d'un système calibré d'écoulements pour les eaux pluviales et pour les eaux usées. Les habitants font la cuisine à l'intérieur des logements et réalisent la cuisson des aliments en utilisant le gaz (photographies n°2).

Les murs, le sol et le plafond des habitations ne sont pas jointifs (photographie n°2).

Les logements ne disposent pas d'assez d'ouvertures donnant vers l'extérieur ne permettant pas une aération dans de bonnes conditions des logements (photographie n°2 et 9)

Il n'existe pas de cuisine adéquate à disposition des occupants. La cuisine se fait souvent dans la seule pièce de vie sans aménagement spécifique (photographies n°2). Certains foyers utilisent le gaz comme moyen de cuisson. Il peut ainsi survenir un risque d'intoxication au monoxyde de carbone (CO) ou d'incendie, notamment pour ceux qui font la cuisine dans la maison.

Photo 2 : Habitation sans isolation, sans jointure du mur et du toit

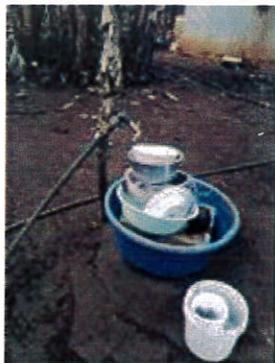
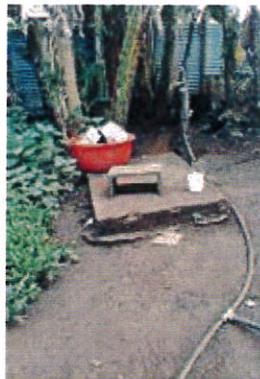
Le périmètre est desservi par un réseau de distribution d'eau potable. Certains logements disposent d'un compteur d'eau et utilisent des branchements de type spaghetti pour s'y raccorder (photographie n°4). Deux habitations utilisent l'eau du puits qui se trouve sur la parcelle AO 32 (photographie n°12).

L'approvisionnement en eau de la majorité des habitants se fait au point d'eau de la cour, souvent issu de branchements de type spaghettis ou encore à travers l'eau du puits, présent sur la parcelle AO 32. Ces modes d'approvisionnement peuvent entraîner le risque de survenue de maladies d'origine hydrique, aggravé par la présence d'enfants en bas-âge, notamment du fait que la potabilité de l'eau du puits n'est pas contrôlée et que les conditions de stockage ne sont pas optimales. Ces modalités de stockage ne protègent pas les occupants de la prolifération des gîtes larvaires de moustiques ou autres nuisibles (photographie n°3, 4 et 12).

Photos 3 et 4 : Point d'eau et tuyaux de type spaghetti

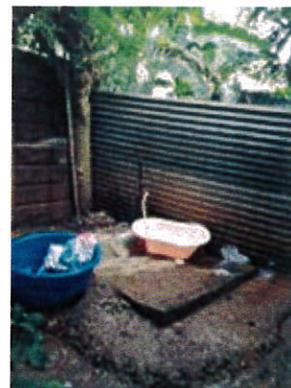
Il est constaté que toutes les habitations ne disposent pas d'équipements nécessaires de base. Pour certains logements, les sanitaires sont dans un coin de la cour sous forme de latrines sèches (photographie n°5).

Aucun espace sanitaire n'a été concrètement observé sur site. Il s'agit souvent d'un coin à l'extérieur de la maison, clôturée par des tissus ou des branchages sans toit (photographie n°5). Les occupants risquent ainsi la survenue ou l'aggravation de maladies d'origine hydrique et de maladies infectieuses mais aussi de chocs et de blessures.

Photo 5 : Coins sanitaires

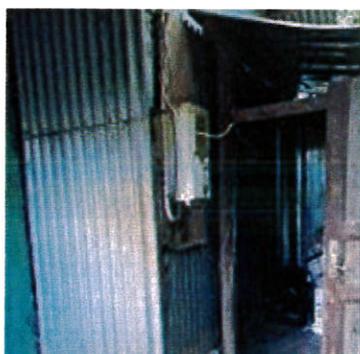
La majorité des logements sont raccordés au réseau d'alimentation en électricité et disposent de leur propre compteur d'électricité (photographie n°6). Néanmoins, des fils électriques disposés de manière désordonnée sont visibles dans les logements. Les habitations qui ne sont pas raccordées utilisent soit des bougies, soit une lampe rechargeable pour s'éclairer (photographie n°8).

Photo 6 : compteur électrique

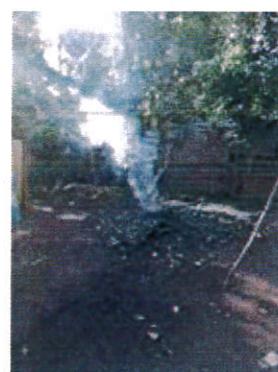
Les déchets sont déposés à l'entrée de la parcelle ou brûlés sur place (photographie n°7). Il est observé, dans certaines cours de logements, des déchets tels que des bouteilles plastiques, des cannettes, des tôles (photographie n°11). Des carcasses de véhicules hors d'usage sont présentes à l'entrée du périmètre (photographies n°10).

Photo 7 : Brûlure de déchets verts dans la cour

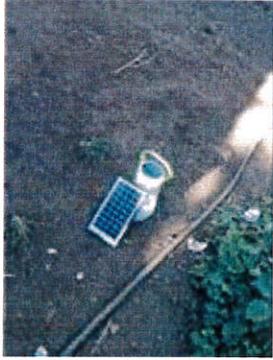
Photo 8 : Lampe rechargeable

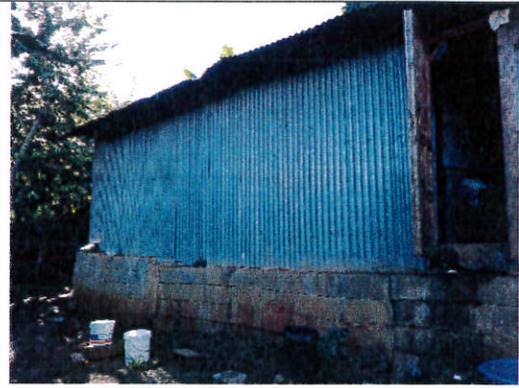
La grande majorité des logements ne disposent pas d'ouvrants permettant un éclairage naturel suffisant. La lumière du jour ne peut pas ainsi pénétrer correctement dans le logement, obligeant les occupants à vivre dans l'obscurité ou la pénombre la journée (photographie n°9). L'absence ou l'état des installations électriques ne permet vraisemblablement pas d'éclairer dans des conditions satisfaisantes les logements. La nuit, certains logements sont éclairés à la bougie ou grâce à une lampe rechargeable (photographie n°8). Ces désordres pourraient affecter la santé mentale des occupants et accroître le risque de chocs et blessures.

Photo 9 : habitation sans ouvrant et récupération d'eaux de pluie

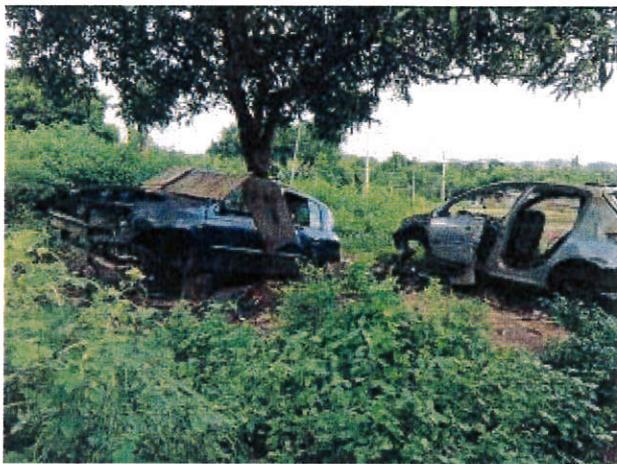
Photo 10 : Carcasse de véhicules hors d'usage à l'entrée du périmètre

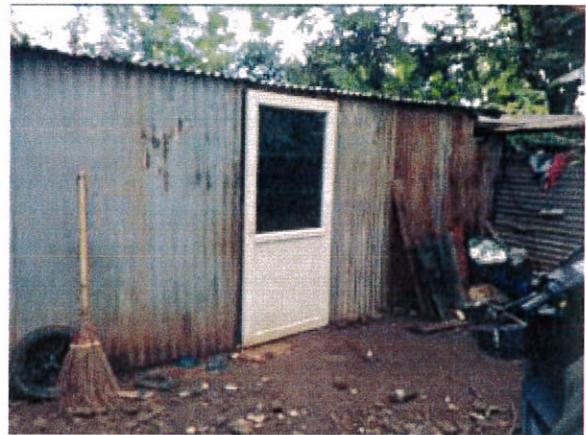
Photo 11 : Eléments à l'extérieur de l'habitation

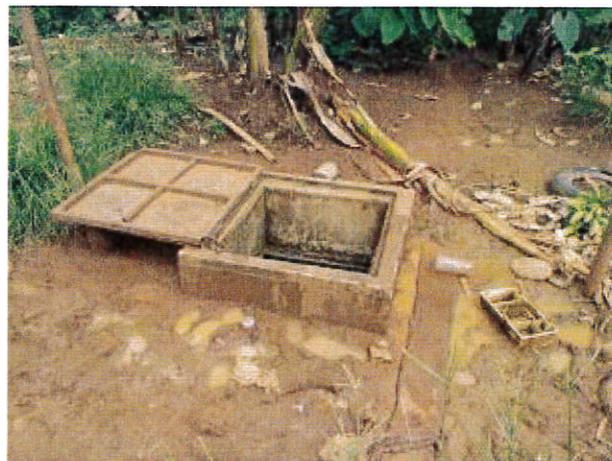
Photo 12 : Puits de la parcelle AO 32
