Rapport d'enquête d'insalubrité, établi par l'Agence Régionale de Santé de Mayotte, en date du 04 décembre 2020, relatif aux désordres constatés et aux risques sanitaires associés, en ce qui concerne les locaux visés à l'article 1 du présent arrêté.

Rapport motivé établi le 05 décembre 2020 par la Direction de l'Environnement, de l'Aménagement et du Logement de Mayotte, relatif aux risques établis, en ce qui concerne les cases construites sans droit ni titre, sur la parcelle référencée n° BC 491, de la commune de DEMBENI.

RAPPORT D'ENQUETE D'INSALUBRITE
sur la parcelle BC 491 située rue Mwandzani
97660 Dombéni

*Pour l' Arrêté préfectoral de Mise en œuvre de
la Loi ELAN en vue de la destruction
d'habitations de fortune illégales sises sur la
commune de Dembeni (Hajangua)*

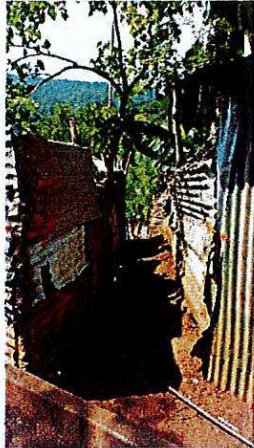
L'évacuation de ces logements en cas d'urgence s'avèrerait difficile du fait de l'exiguïté des passages. (Photographies n°1, 2, 4, 5 et 7). Cela pourrait engendrer des accidents pour l'ensemble des usagers.

Photo 1 : Chemin d'accès aux habitations

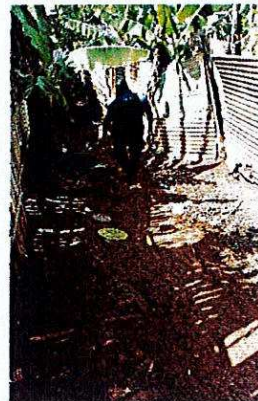
Photo 2 : Chemin d'accès aux habitations

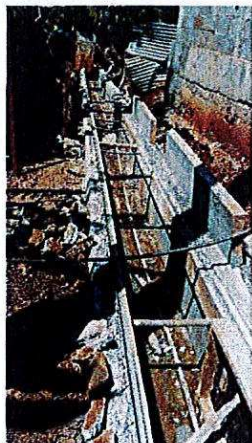
Nous constatons l'absence d'un système calibré d'écoulements pour les eaux pluviales et pour les eaux usées. Une évacuation des eaux pluviales semble être en cours de construction entre les parcelles BC 491 et la parcelle 0037.

Photo 3 : Construction de l'évacuateur d'eaux pluviales

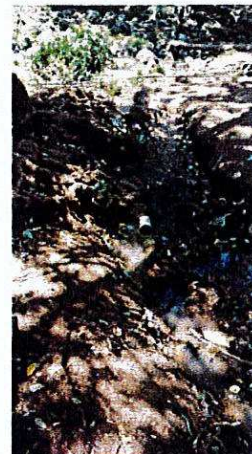
Photo 4 : Eaux usées stagnantes et déchets

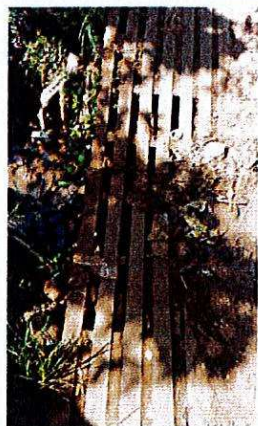
Photo 5 : Eaux usées stagnantes et déchets

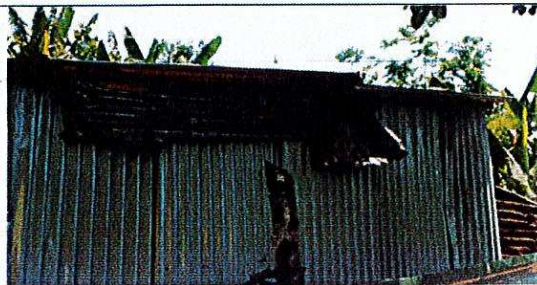
Il semble que les tôles des habitations aient été récupérées sur d'anciennes constructions car elles présentent des trous et de la rouille (photographies n° 6, 9 et 11). Des moisissures sont présentes le long des logements au niveau des fondations.

Les murs, le sol et plafond des habitations ne sont pas jointifs. (Photographie n°6)

La grande majorité des logements ne disposent pas d'ouvrants permettant un éclairage naturel suffisant (photo n°6). Il est observé la présence de pièves aveugles. La lumière du jour ne peut pas pénétrer dans le logement, ce qui oblige les occupants à vivre dans l'obscurité le jour, accru par l'absence d'électricité régulière au sein des logements.

Photo 6 : exemple typique « d'habitats » de la zone A et B

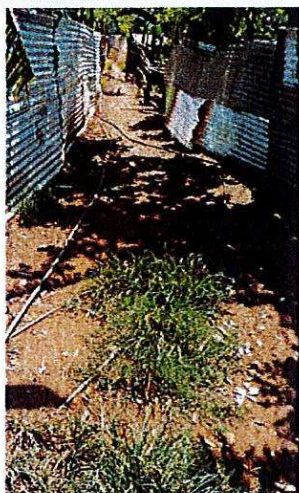
Photo 7 : Chemin d'accès aux habitations et « réseaux d'eau »

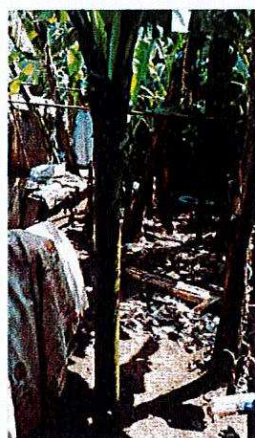
Dans les cours des habitations, il est observé des déchets tels que des bouteilles plastiques, des cannettes, de tôles, etc. (photographies n°8 et 10). Ces déchets ainsi que les flaques d'eau et « cours d'eau » (photographie n°4) constituent des lieux de développement de gîtes larvaires propices à la prolifération des moustiques.

Photo 8 : Amas de déchets dans la cour d'une habitation

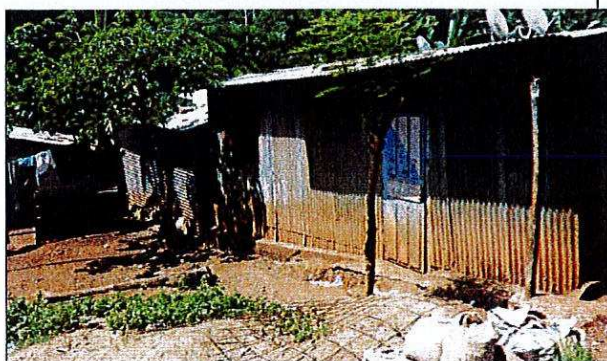
Photo 9 : photographie « typique » d'une habitation observée sur les zones A et B

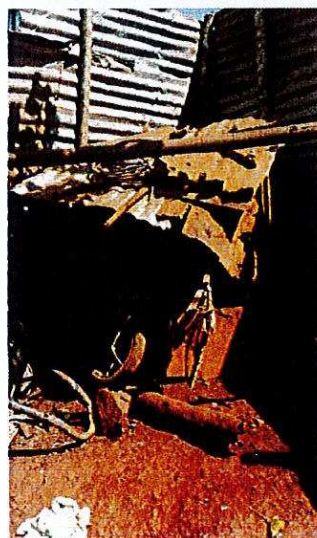
Photo 10 : « Poulailier » à partir de déchets

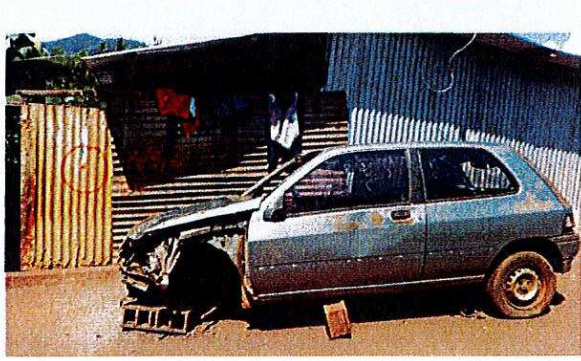
Photo 11 : Présence de véhicules hors d'usage à proximité immédiate de la zone A

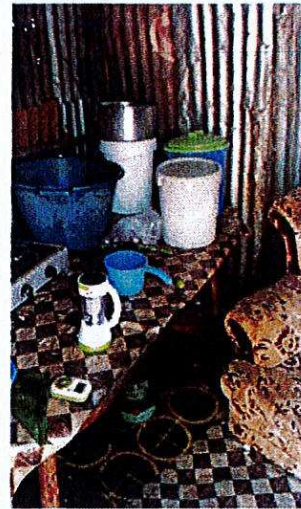
Il n'existe pas de cuisine adéquate à disposition des occupants, ils font la cuisine dans la chambre dans un coin de la pièce sans aménagement spécifique (photographie n°12).

Un réchaud à pétrole est présent dans la chambre. Il peut ainsi survenir un risque d'intoxication au monoxyde de carbone (CO).

L'entreposage et le conditionnement des denrées alimentaires ainsi que des objets ou vêtements se font à même le sol sans organisation apparente. (Photographie n°12) En effet, la pièce du logement sert à la fois de couchage et de cuisine. Il n'y a aucun rangement.

Photo 12 : « coin cuisine » typique observé

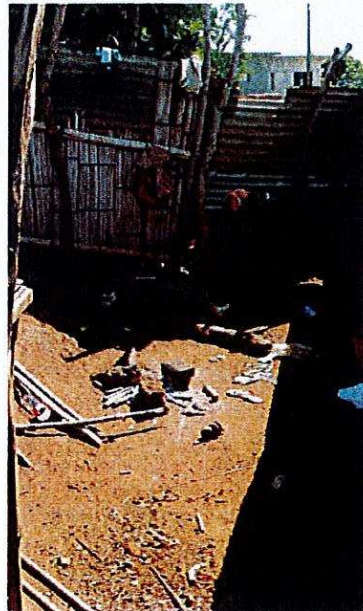
Photo 13 : déchets présents dans une cour d'une habitation
