DEAL976  
Mission LHI/SAEC

# Rapport DEAL

**Pour l' Arrêté préfectoral de Mise en œuvre de  
la Loi ELAN en vue de la destruction  
d'habitations de fortune illégales sises sur la  
commune de Koungou (zone de caroboïna)**

29/01/2021

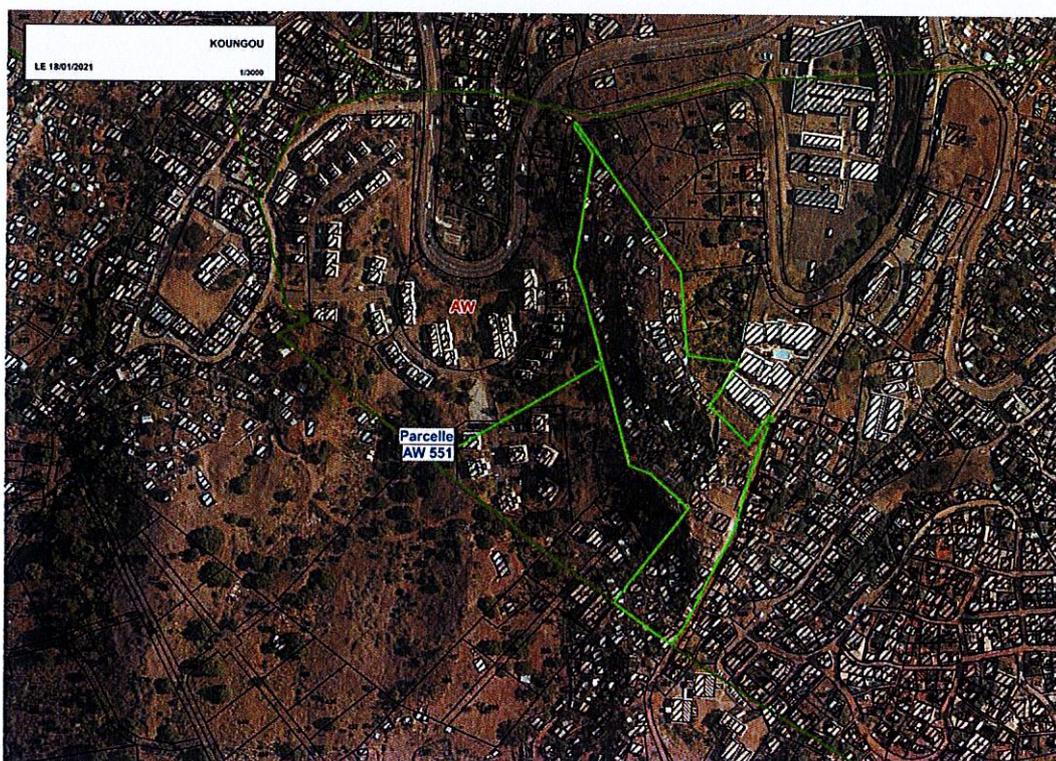
Le risque de glissement ou de mouvement de terrain (coulées de boue) est fort et il concerne la quasi-totalité de la parcelle. Il est associé à un risque inondation sur une partie de la parcelle. Un accident mortel ayant frappé des habitants des lieux en 2016 a été enregistré sans que les occupants n'aient évacués, bien au contraire puisqu'ils ont peu à peu réinvesti les lieux. L'État est fondé à procéder à une telle évacuation pour prévenir la survenue de nouveaux accidents dans les mêmes circonstances.

Parcelle vue aérienne (source DEAL)

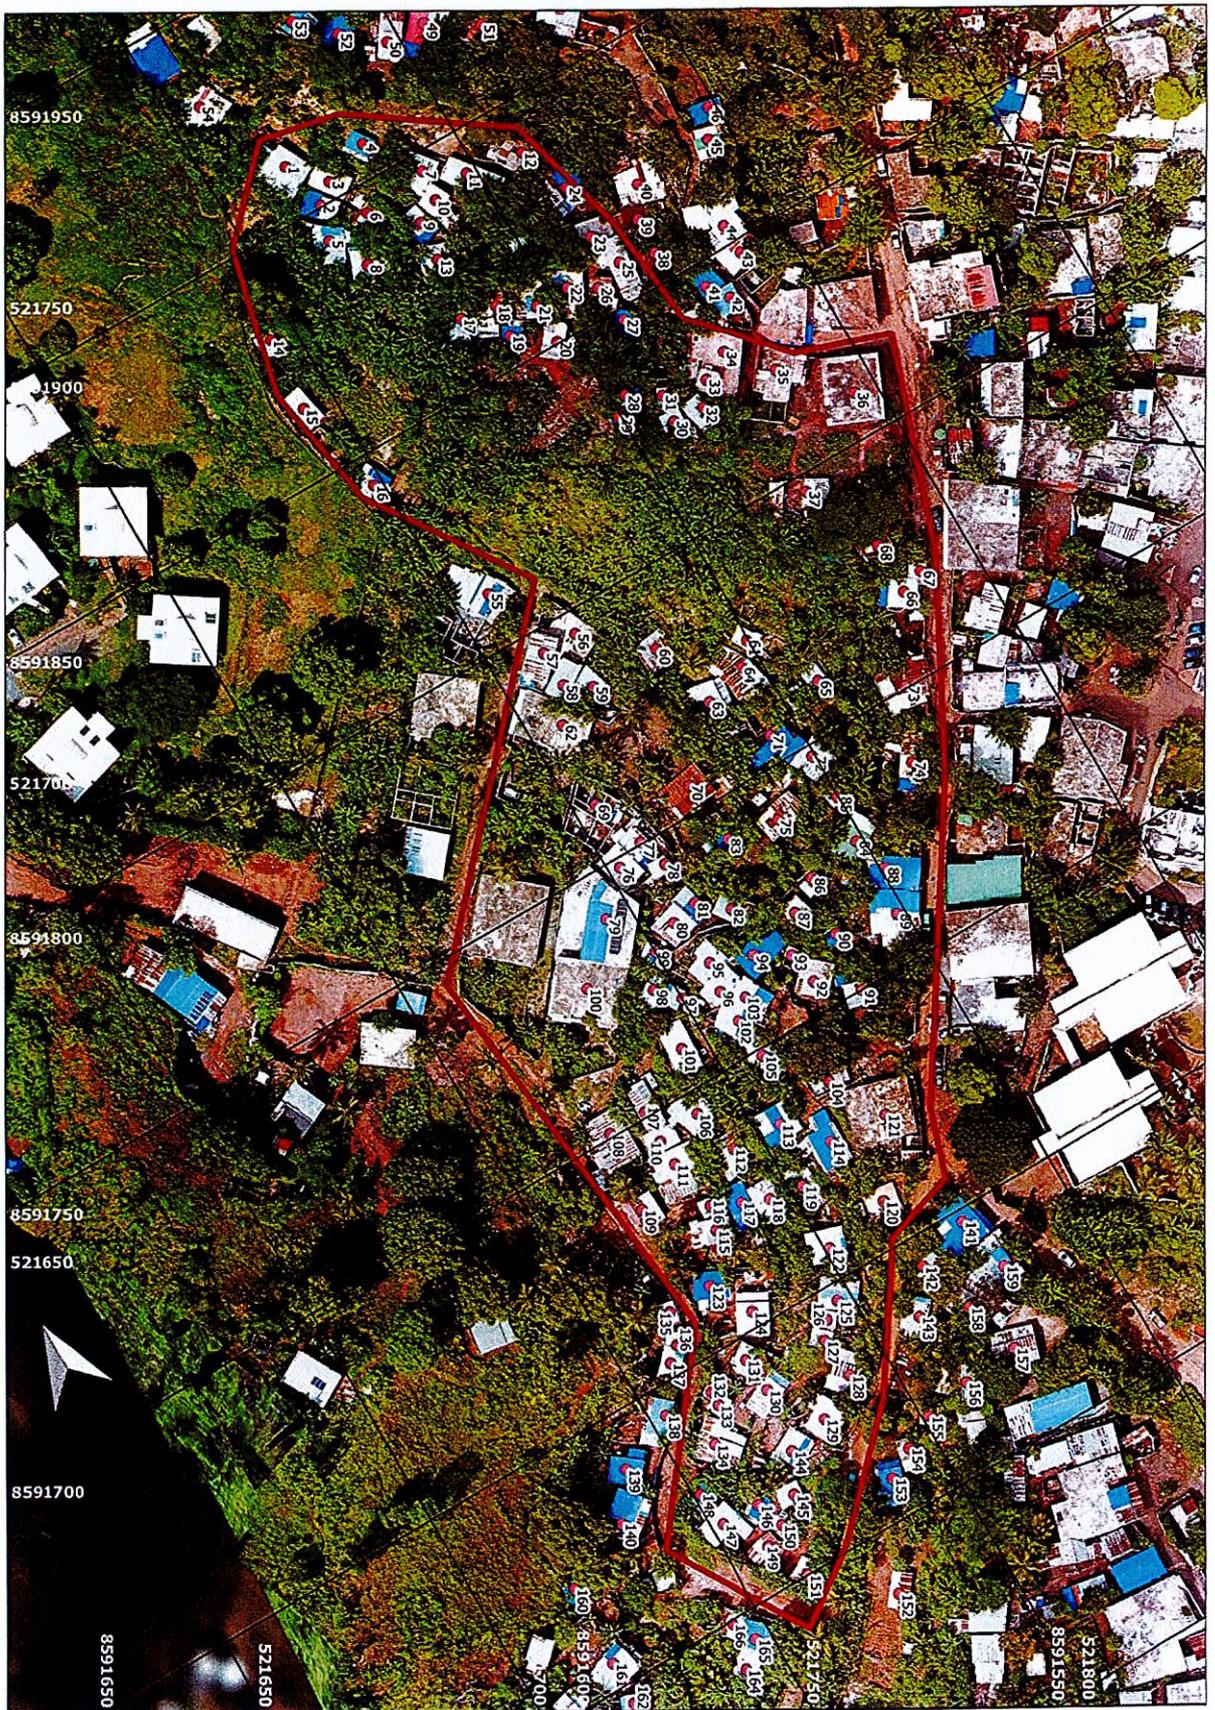
Carte 1 : Topographie du site et localisation des bangas

L'opération de LHI (Lutte contre l'habitat illégal et Insalubre) s'étend sur un périmètre de plusieurs hectares dans le village de Caroboina dans la commune de Koungou. Le périmètre opérationnel comprend près de 200 habitations (numérotées sur cliché via drone en annexe) au total qui sont déclarées insalubres irrémédiables, la plupart étant implantées sur des pentes pouvant atteindre 60 %.

Ces habitations précaires vont être démolies, le site assaini et viabilisé et les habitants mis en sécurité hors des pentes. En effet, des accidents ayant entraîné la mort d'occupants de bangas sont survenus sur ledit site en 2016 (coulées de boues), à l'endroit même où de nouveaux occupants ont réinvesti les lieux. La loi Elan ainsi déclinée sur l'opération sécurise juridiquement le dispositif d'évacuation des populations exposées à un double risque (forte pente, risque inondation et risque sanitaire lié à l'insalubrité du bâti).

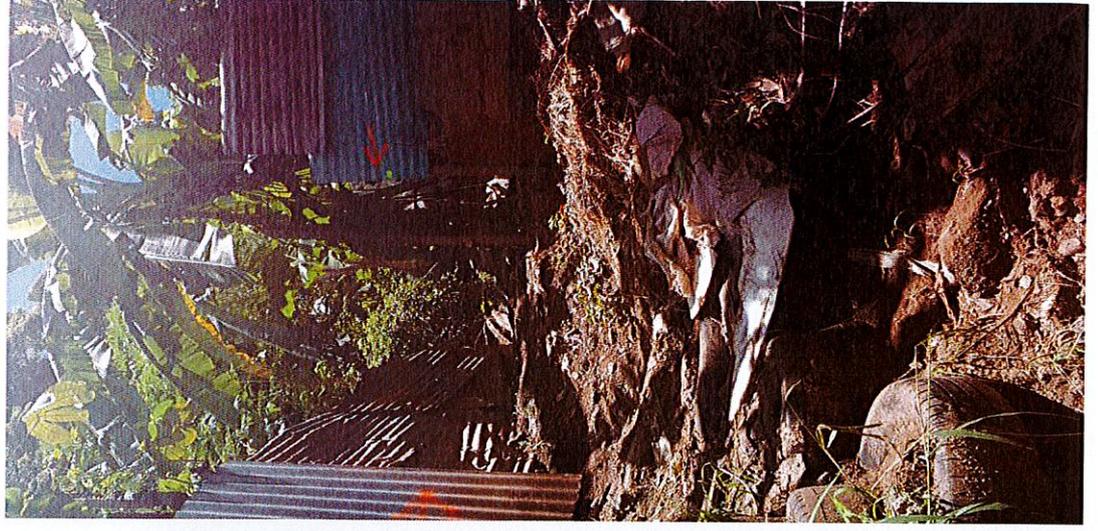
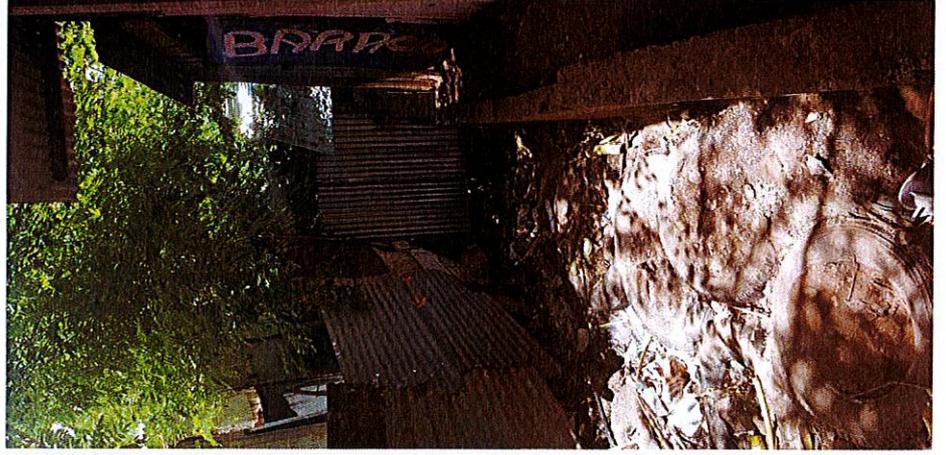
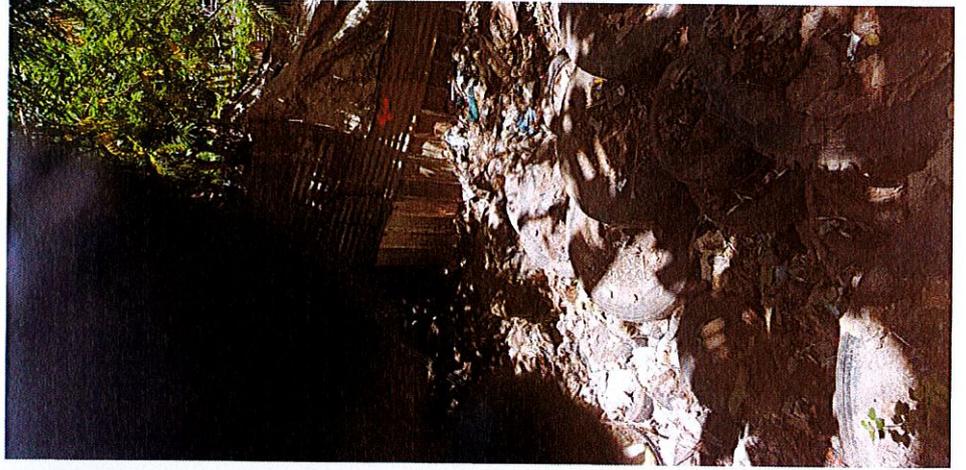
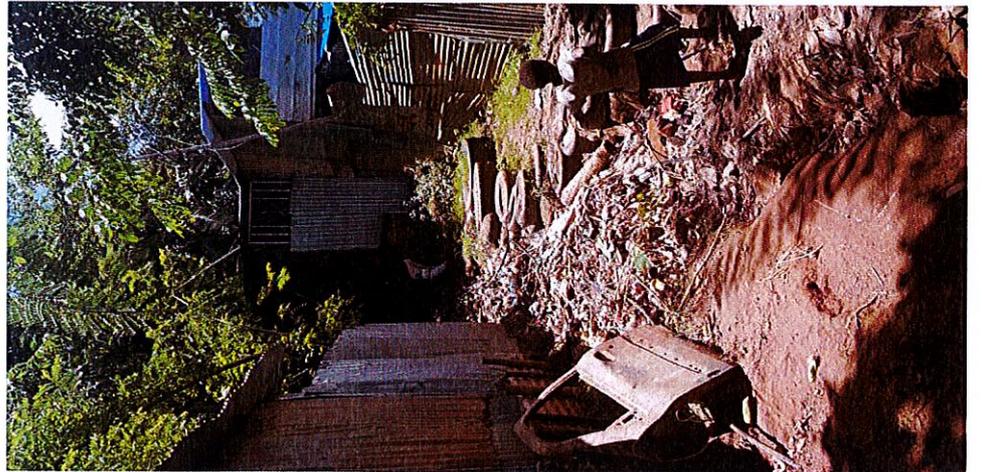
Photographies du site

Aucun réseau d'assainissement collectif ne dessert le quartier. Les rejets d'eaux vannes et d'eaux grises se font à même le sol, dans le talus, générant d'importantes pollutions et aggravant considérablement la situation déjà très fragile. Les déchets solides sont également jetés à même le sol et le talus fait office de « décharge ».

La plupart des habitations ont accès à l'électricité via des branchements mutualisés et non conformes avec des conditions très dégradées.
