RAPPORT D'ENQUETE D'INSALUBRITE

située sur le quartier de Bandrajou –
village de Majicavo-Koropa
97690 Koungou

Date de la visite: 16 avril 2021

Adresse : Quartier Bandrajou - village de Majicavo-Koropa - Commune de Koungou

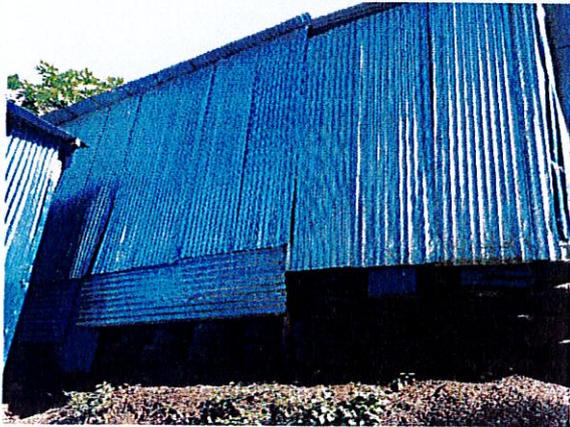
Lors de la visite effectuée par l'ARS, il a été identifié plusieurs cours délimitées par des tôles ou branchages. Dans les parcelles visitées, les maisons étaient en tôle (photographie n°1, 2).

Une partie des logements est située sur un terrain de pente supérieure à 15% (photographie 12). La plupart des logements sont construits sur des fondations non conformes aux règles de l'art sur lesquels des moisissures sont visibles (photographie 1). Il semble que certaines toiles des habitations aient été récupérées sur d'anciennes constructions car elles présentent des trous et de la rouille.

L'instabilité des fondations et des éléments du bâti des constructions peuvent engendrer des risques de chutes et de blessures pour les habitants et les tiers. L'apparition de ces risques est accentuée par la présence d'enfants dans les foyers.

Photo 1 : Exemples d'habitations en tôle, fondation instable

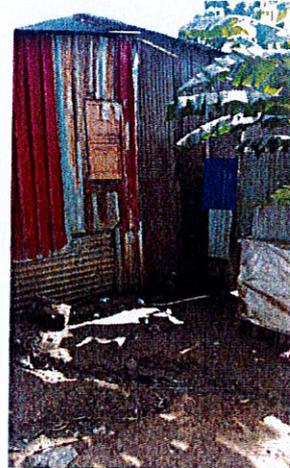
Photo 2 : Exemples d'habitations en tôle

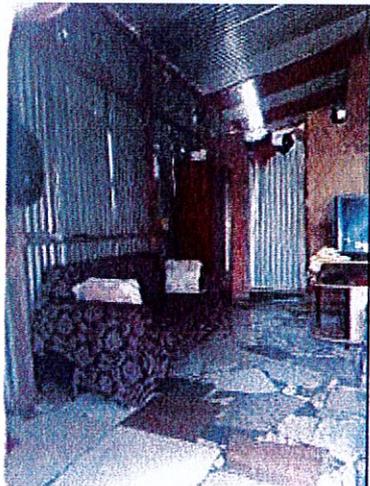
Néanmoins, un des logements en tôle localisé a été construit sur une fondation béton. Vu de l'extérieur, ce logement ne semble pas présenter de caractère insalubre hormis la cour où sont présents des déchets et des matériaux de construction (Photographie n°3).

Un des locaux édifiés ne semble pas présenter de caractère insalubre irrémédiable nécessitant la démolition de l'habitation. Des investigations complémentaires seraient nécessaires pour évaluer cette insalubrité (photographie n°3).

Photo 3 : Habitation dont le caractère insalubre irrémédiable ne peut être conclue sans investigations supplémentaires

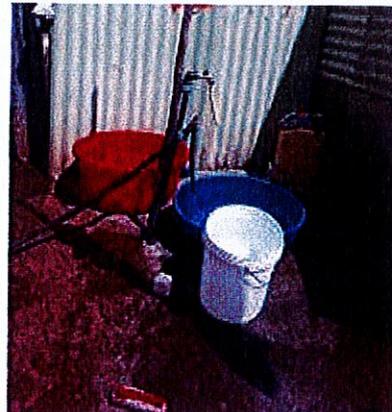
Photo 4 : Point d'eau dans une cour
