RAPPORT D'ENQUETE D'INSALUBRITE
située quartier « CTAM » - Labattoir
97610 DZAOUZDI-LABATTOIR

Date de la visite: 1^{er} février 2021

Motif de la visite : Enquête insalubrité sur demande de la Préfecture

Adresse : Quartier CTAM – Labattoir - Commune de Dzaoudzi Labattoir

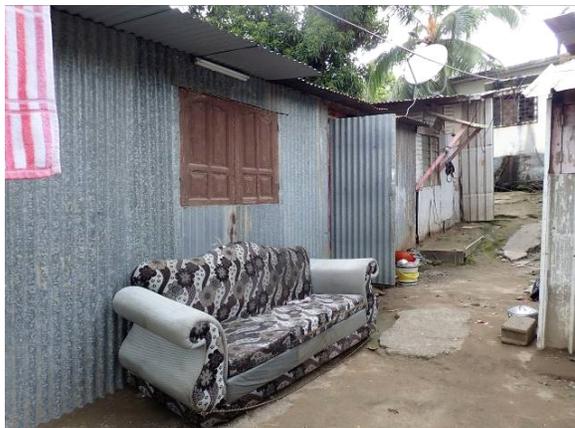
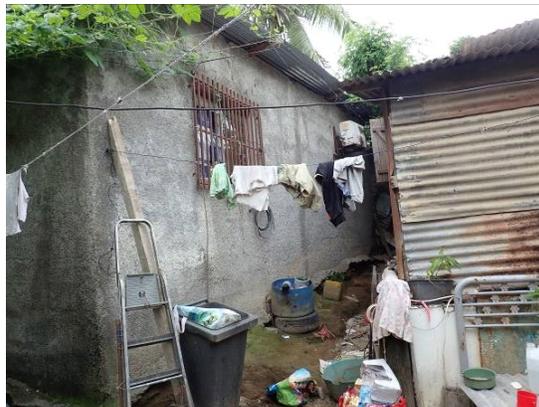
Dans certaines cours l'ensemble des maisons étaient soit en tôle ou en parpaing tandis que dans d'autres cours, nous étions en présence d'une habitation en parpaing (finie ou en cours de construction) autour de laquelle sont construites des maisons en tôle. (photographies n°1 et 2)

Il a été exclu de ce rapport les locaux à usage d'habitation construits en dur et édifiés seuls dans la cour. Néanmoins, il existait dans certaines cours une coexistence entre habitations en dur et habitations en tôle (photographies n°1 et 2).

Photo 1 et 2 : Exemple de cours où coexistent maison en dur et maison en tôle

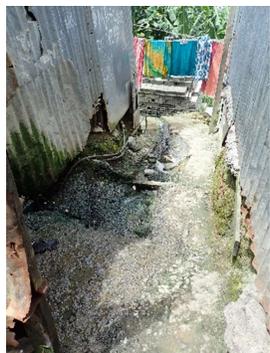
Photo 3 : fondation instable, ruissèlement d'eaux, exigüité des accès, chemin glissant

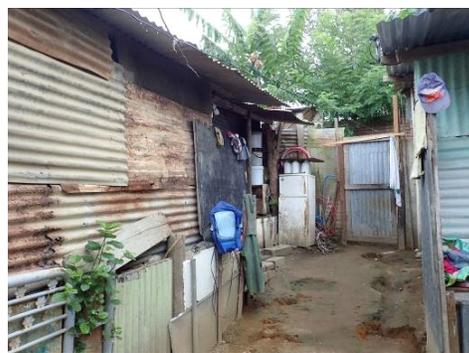
Pour les logements construits entièrement en tôle, leur structure est similaire: des poteaux de bois sur lesquels sont clouées des tôles. (photographie n°4) Les toits n'ont aucune isolation. La majorité des logements ne dispose pas de fenêtre mais uniquement d'une porte en tôle. Le sol est en terre nue, en carreaux ou en béton sommaire, recouvert de linoléum.

Photo 4 : exemple d'habitation en tôle

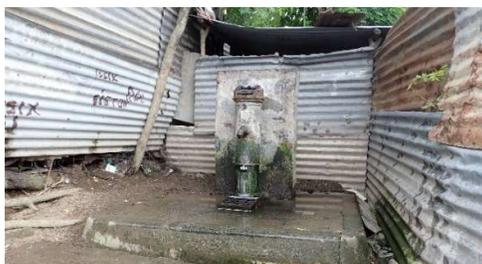
Le périmètre est desservi par un réseau de distribution d'eau potable. Les occupants des habitations s'alimentent en eau potable de différentes manières : par leur propre compteur d'eau, par le compteur du voisin, par le biais de la borne fontaine monétique LA VIGIE CETAM (photographie n°5). Il est d'ailleurs constaté un point d'eau dans la majorité des cours visitées (photographie n°7).

Photo 5 : Borne Fontaine Monétique La Vigie CETAM

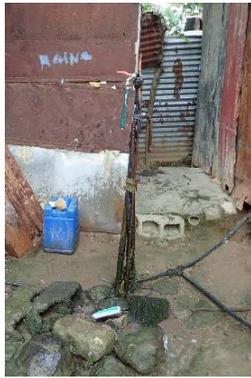
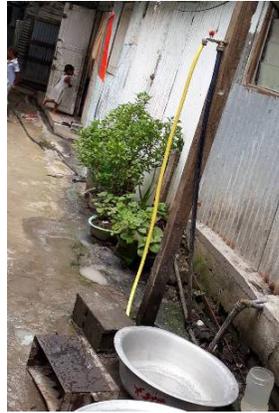
L'approvisionnement en eau des habitants se fait souvent au point d'eau de la cour, souvent issu de branchements de type spaghetti. Ce type d'approvisionnement peut entraîner le risque de survenue de maladies d'origine hydrique, aggravé par la présence d'enfants en bas-âge, notamment du fait de conditions de stockage non optimales. Ces modalités de stockage ne protègent pas les occupants de la prolifération des gîtes larvaires de moustiques ou autres nuisibles.

Photo 7 : Exemples de points d'eau tirés à partir de branchements de type spagettis

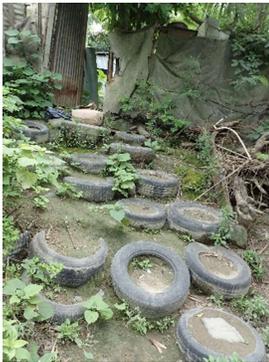
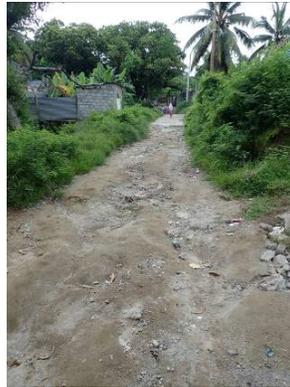
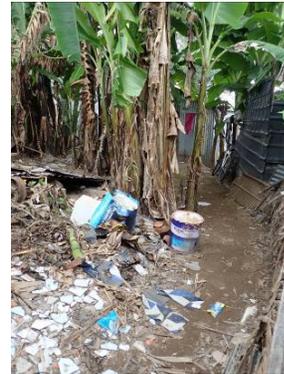
L'accès à une partie du site est difficile surtout en période de pluie sans possibilité d'accès par véhicule ou véhicule de secours, notamment les logements se trouvant sur le chemin dénommé sur l'annexe 1 « chemin parcouru par Santé Sud ». Les habitations sont situées sur des pentes supérieures à 15 % (photographies n°8, 9, 10).

L'accès à certains logements se fait par des pneus grossièrement agencés (Photographies n°8, 9 et 10).

Photo 8, 9, 10 : Accès aux habitations

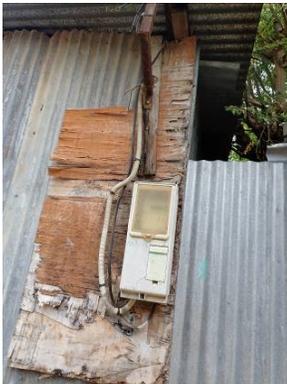
Le périmètre est alimenté par le réseau public de distribution d'électricité. Certains occupants déclarent disposer de leurs propres compteurs (photographie n°11).

Photo 11 : Compteur sur une habitation en tôle

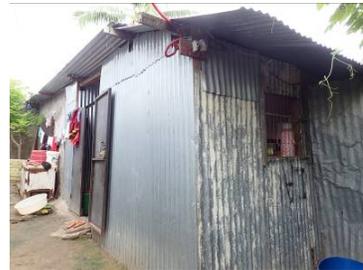
Plusieurs logements (en tôle et/ou en parpaing) disposent de compteurs électriques. Certains logements construits en tôle sont dotés d'un panneau solaire tandis que d'autres récupèrent l'électricité chez le voisin (photographie n°12).

Quelle que soit la source d'électricité dans le logement, nous étions en présence de fils désorganisés. Le risque d'électrocution est présent dans toutes ces habitations. La survenue d'incendie est également un risque à prendre en compte.

Photo 12 : Installation électrique

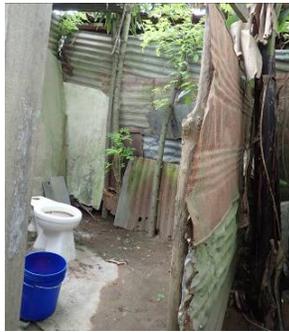
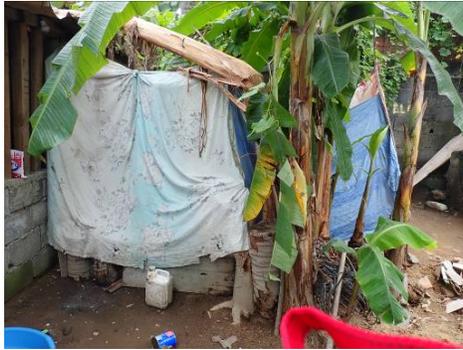
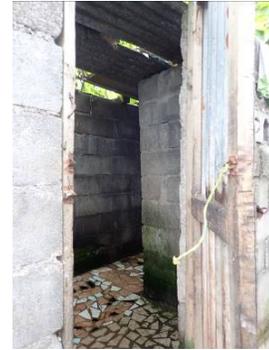
Dans les cours visités, les habitations en tôle ne disposent pas concrètement d'espace sanitaire conforme aux règles sanitaires de base. Il s'agit souvent d'un coin à l'extérieur de la maison, clôturée par des tissus ou des branchages et sans toit (photographie n°13, 14). Ce coin sanitaire est souvent partagé avec les occupants des maisons en construction, l'évacuation des eaux n'étant pas fonctionnelle.

Des moisissures sont présentes dans certains coins sanitaires (photographie n°15).

Photo 13, 14, 15 : Exemple de coins pour les sanitaires

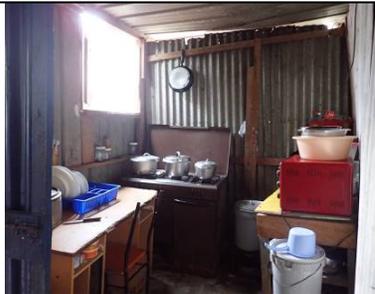
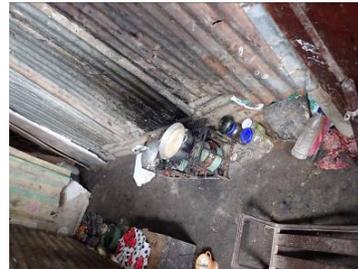
Certains foyers ont aménagé un espace pour la cuisine, soit à l'intérieur soit à l'entrée du logement. Néanmoins, ces espaces ne disposent pas, pour la plupart, d'ouverture pour permettre l'aération de la pièce. D'autres font la cuisine dehors sans aménagement spécifique (photographie n°16, 17 et 18).

Certains foyers utilisent le gaz, d'autres un réchaud à pétrole, comme moyen de cuisson. Il peut ainsi survenir un risque d'intoxication au monoxyde de carbone (CO) ou d'incendie, notamment pour ceux qui font la cuisine dans la maison.

Photo 16, 17 : Cuisine en intérieur
Photo 18 : Coin Cuisine en extérieur

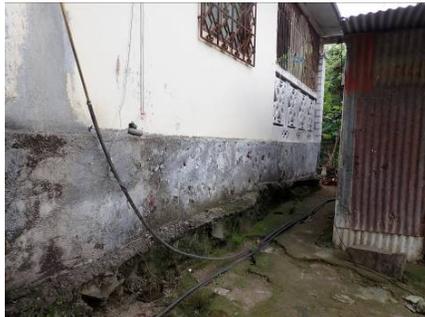
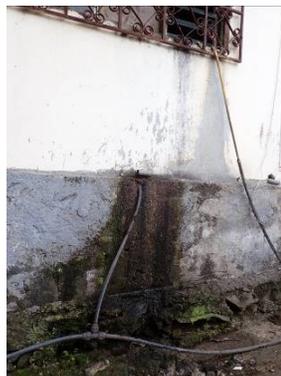
La majorité des logements sont situés sur un terrain de pente supérieure à 15%. Une majeure partie des logements sont construits sur des fondations non conformes aux règles de l'art, tant pour les maisons en tôles que pour une partie de celles construites en parpaing (photographie n°2). Des moisissures sont visibles sur les fondations (photographie n°22).

Par ailleurs, dans certaines cours où sont présentes des habitations en tôle, des habitations en dur semblent présenter un caractère insalubre mais qui pourrait être remédiable (photographie n°22). Des investigations complémentaires seraient nécessaires pour évaluer cette insalubrité.

Photo 22 :
Moisissures sur les
fondations d'une
maison en dur, fil
électrique et tuyau
d'eau tirés à partir
de cette maison
