<p>Rapport d'enquête du 16/02/2021 relatif à l'état d'insalubrité de la zone d'habitations</p> <p>Date de visite : 11/02/2021</p>	
	<p><b>Annexe n°1 :</b> Périmètre de la zone transmis par la Préfecture</p>	<p><u>Périmètre : La Vigie 1</u> Quartier « Vigie » - Village de Labattoir 97 610 Dzaoudzi Labattoir</p>

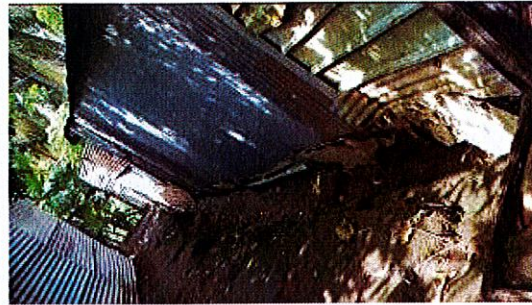
Photo 3 : fondation instable

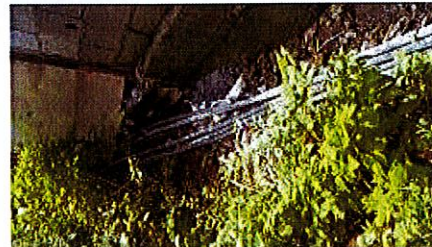
Photo 7 : tuyaux d'eau de type spaghetti

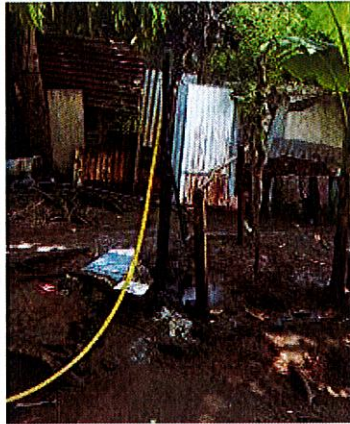
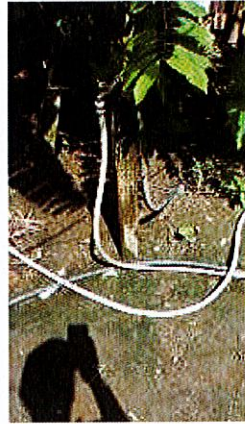
Photo 8 : Exemples de points d'eau tirés à partir de branchements de type spagettis

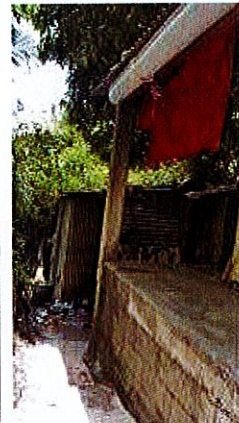
Photo 9, 10,11 : Parcelle où coexistent une maison en cours de construction et une maison en tôle

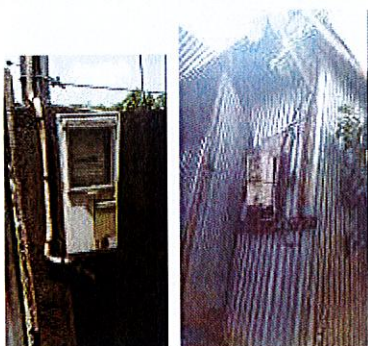
Photo 12 : Compteur d'électricité

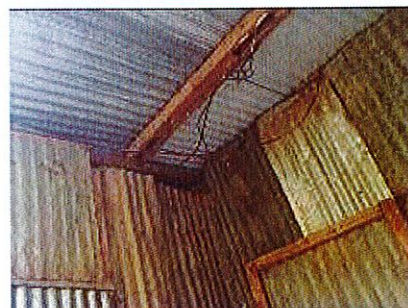
Photo 13 : Installation électrique

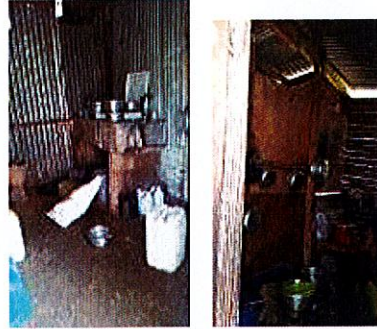
Photo 15, 16 : Cuisine en intérieur

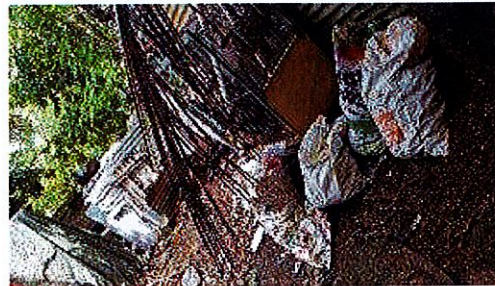
Photo 18. Exemples d'éléments présents dans une cour (matériaux de construction et déchets)
