**RAPPORT D'ENQUETE D'INSALUBRITE**

Périmètre situé sur la parcelle AO 32 dans le  
Village de Mirereni  
97600 Chirongui

Date de la visite: 25 mars 2021

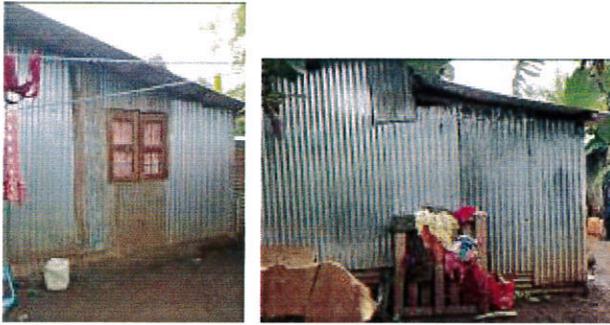
Les logements sont tous construits de la même manière : structure en poteaux de bois sur laquelle sont clouées des tôles. Le toit n'a aucune isolation. La majorité des logements ne dispose pas de fenêtre mais uniquement d'une porte en tôle ou en bois. Le sol est souvent en terre nue ou en béton sommaire, recouvert de linoléum (photographies n°1, 2, 9).

La grande majorité des logements ne disposent pas d'ouvrants permettant un éclairage naturel suffisant. La lumière du jour ne peut pas ainsi pénétrer correctement dans le logement, obligeant les occupants à vivre dans l'obscurité ou la pénombre la journée (photographie n°1). L'absence ou l'état des installations électriques ne permet vraisemblablement pas d'éclairer dans des conditions satisfaisantes les logements. La nuit, certains logements sont éclairés à la bougie ou grâce à une lampe rechargeable.

Photo 1 : Type d'habitation avec certains ouvrants ne laissant pas traverser la lumière du jour

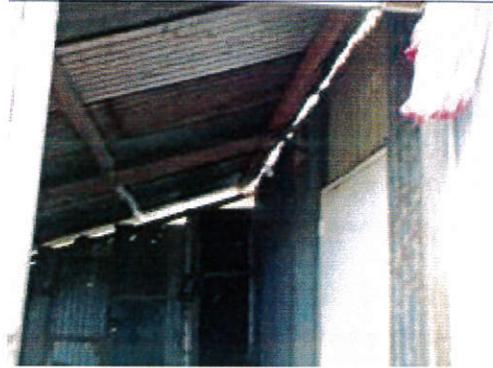
La majorité des logements sont situés sur un terrain de pente supérieure à 15%. Une majeure partie des logements sont construits sur des fondations non conformes aux règles de l'art (photographies n° 1, 2 et 9). L'instabilité des fondations et des éléments du bâti des constructions peuvent engendrer des risques de chutes et de blessures pour les habitants et les tiers. L'apparition de ces risques est accentuée par la présence d'enfants dans les foyers.

Les murs, le sol et le plafond des habitations ne sont pas jointifs (photographie n°2).

Photo 2 : Habitation sans jointure du mur et du toit

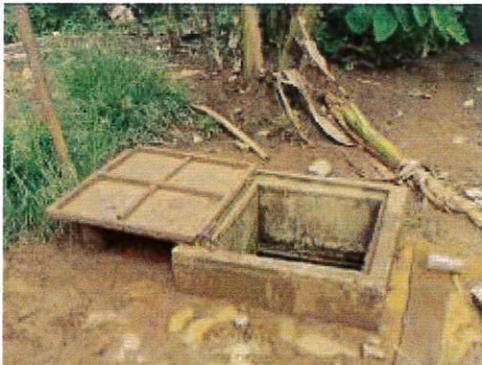
Le périmètre n'est pas desservi par un réseau de distribution d'eau potable. La grande majorité s'alimente à partir de puits situé en contrebas de la parcelle, présentant un risque sanitaire pour la population puisque la qualité de l'eau n'est pas contrôlée (photographie n°3). Un logement déclare utiliser la rampe d'eau installée au village de Miréréni. Certains habitants récupèrent l'eau de pluie à travers des gouttières (photographies n°7 et 8).

Aucun logement du périmètre n'est alimenté en eau potable. La majorité s'approvisionne à partir d'un puits dont la potabilité de l'eau n'est pas contrôlée (photographie n°3). D'autres récupèrent l'eau de pluie. Ces modes d'approvisionnement peuvent entraîner le risque de survenue de maladies d'origine hydrique, aggravées par la présence d'enfants en bas-âge et le fait que certains habitants déclarent ne pas faire bouillir l'eau avant de la boire.

Photo 3 : Puits

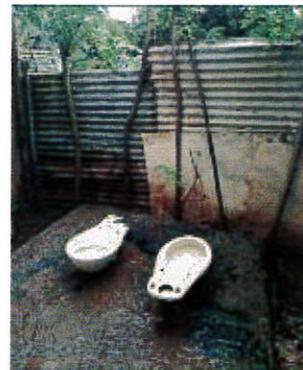
Aucun espace sanitaire n'a été concrètement observé sur site. Il s'agit souvent d'un coin à l'extérieur de la maison, clôturée par des tissus ou des branchages sans toit (photographie n°4).

Photo 4 : Coïns sanitaires

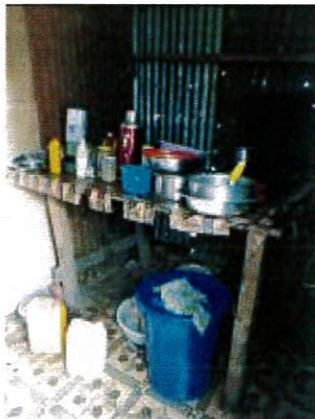
Il n'existe pas de cuisine adéquate à disposition des occupants. Pour certains foyers, la cuisine se fait dehors, d'autres font la cuisine dans la seule pièce de vie sans aménagement spécifique (photographies n°5 et 6). Certains foyers utilisent le gaz, d'autres le feu de bois, comme moyen de cuisson. Il peut ainsi survenir un risque d'intoxication au monoxyde de carbone (CO) ou d'incendie, notamment pour ceux qui font la cuisine dans la maison.

Photo 5 : exemple de « coin cuisine »

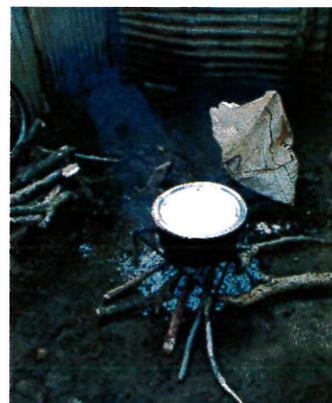
Photo 6 : Feu de bois à l'extérieur des habitations

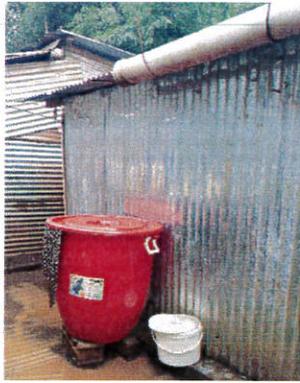
Photo 7, 8 : Récupération d'eau de pluie

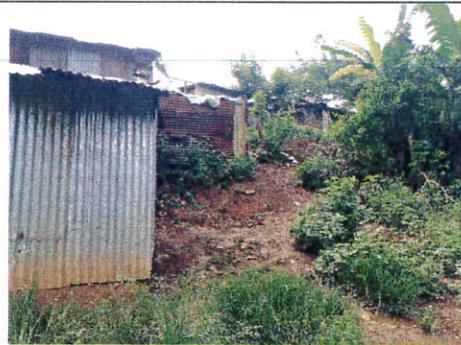
L'évacuation de ces logements en cas d'urgence s'avèrerait difficile du fait de l'exiguïté des passages et de la situation en pente de la parcelle (Photographies 9 et 12). Cela pourrait engendrer des accidents pour l'ensemble des usagers.

Photo 9 : instabilité du bâti

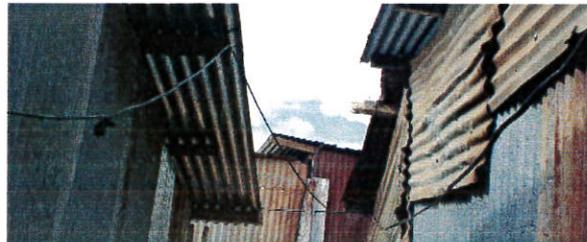
Aucun logement n'est raccordé au réseau d'alimentation en électricité. Néanmoins, des fils électriques disposés de manière désordonnée sont visibles dans les logements. En effet, les habitants utilisent pour la plupart soit un panneau solaire, soit un groupe électrogène (photo 10 et 11).

La majorité des habitants utilisent des groupes électrogènes ou des panneaux solaires. Les fils électriques sont désorganisés (photographies n°10 et 11). Le risque d'électrocution ainsi que le risque d'intoxication au monoxyde de carbone (CO) sont présents dans ces habitations.

Photo 10, 11: Groupe électrogène et les fils électriques desservant les habitations

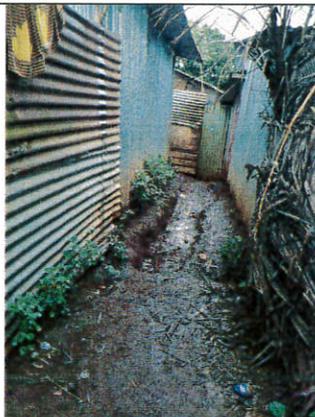
Photo 12 : Accès aux habitations

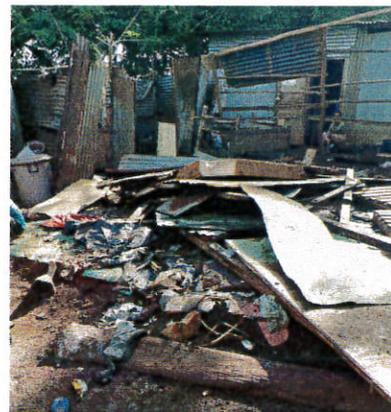
Les déchets sont déposés à l'entrée de la parcelle ou brûlés sur place. Il est observé, dans certaines cours de logements, des déchets tels que des bouteilles plastiques, des cannettes, de tôles (photographie n°13). Des carcasses de véhicules sont présentes à l'entrée du périmètre. Il semblerait qu'une activité de « garage à l'air libre » s'opérerait sur le périmètre, laissant des pièces de voiture sans surveillance. Des huiles provenant des moteurs de véhicule s'écoulent à même le sol (photographies n°15 et 16). Cette situation est susceptible

Photo 13 : Eléments présents dans une cour

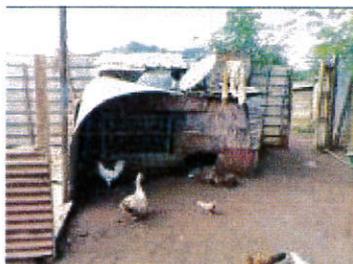
Beaucoup d'habitations élèvent des volailles ou des chèvres dans les cours. La proximité avec les habitations peut engendrer des nuisances olfactives, pouvant entraîner des gênes ou des difficultés respiratoires (photographie n°14).

Photo 14 : Animaux élevés dans une cour

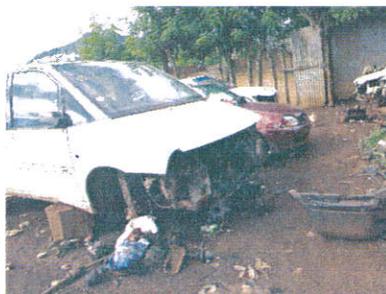
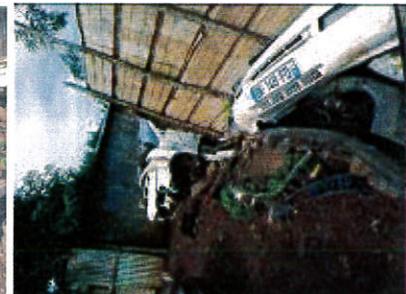
d'exposer la population à divers risques sanitaires (intoxication au plomb, blessures, etc). Ces risques sont accrus par la présence d'enfants sur le périmètre.

Photo 15, 16 : Carcasse de véhicule et activités de « garage en plein air »
