**PRÉFET
DE MAYOTTE**

Mamoudzou, le 12 avril 2021

Motif de la visite : Enquête insalubrité

Adresse : Majimeouni – Commune de Boueni

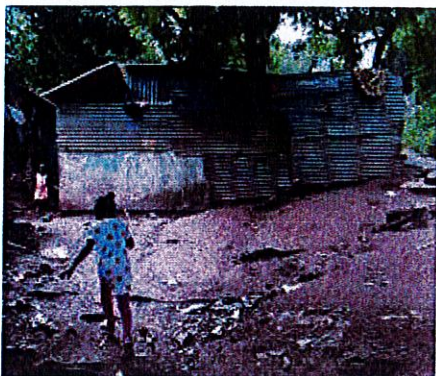
Les logements sont tous construits de la même manière : structure en poteaux de bois sur laquelle sont clouées des tôles. Le toit n'a aucune isolation. La majorité des logements ne dispose pas de fenêtre mais uniquement d'une porte en tôle ou en bois. Le sol est souvent en terre nue ou en béton sommaire, recouvert de linoleum (photographies n°1, 2, 3, 7 et 8).

L'évacuation de certains logements en cas d'urgence s'avèrerait difficile du fait de l'exiguïté des passages et de l'aménagement en pente d'une partie de la parcelle (Photographies 1, 7, 16, 17 et 18). Cela pourrait engendrer des accidents pour l'ensemble des usagers.

Photo 1 : Exemple d'habitation

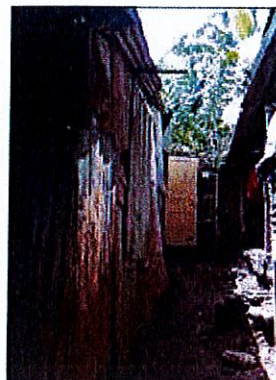
Photo 2 : Habitation sans jointure du mur et du toit

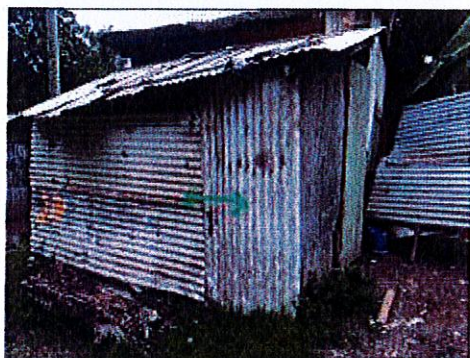
Photo 3 : Exemple d'habitation

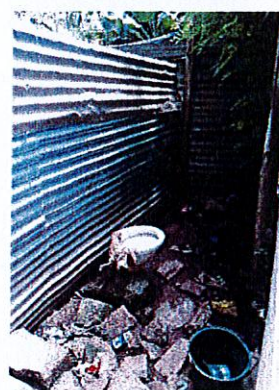
Il est constaté que toutes les habitations ne disposent pas d'équipements nécessaires de base. Pour certains logements, les sanitaires sont dans un coin de la cour sous forme de latrines sèches (photographies n°4).

Aucun espace sanitaire n'a été concrètement observé sur site. Il s'agit souvent d'un coin à l'extérieur de la maison, clôturée par des tissus ou des branchages sans toit (photographie n°4).

Photo 4 : Coins sanitaires

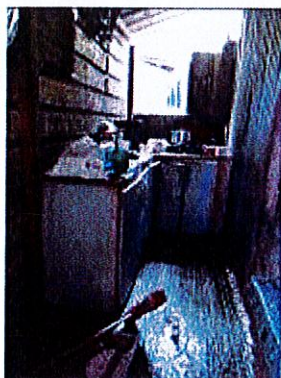
Il est constaté l'absence d'un système calibré d'écoulements pour les eaux pluviales et pour les eaux usées. Tous les habitants font la cuisine à l'intérieur ou à l'entrée des logements et utilisent le gaz comme moyen de cuisson (photographies n°5 et 6).

Il n'existe pas de cuisine adéquate à disposition des occupants. Pour certains foyers, la cuisine se fait à l'entrée des logements, d'autres font la cuisine dans la seule pièce de vie sans aménagement spécifique (photographies n°5 et 6).

Certains foyers utilisent le gaz, comme moyen de cuisson. Il peut ainsi survenir un risque d'intoxication au monoxyde de carbone (CO) ou d'incendie, notamment pour ceux qui font la cuisine dans la maison. Ce risque est aggravé par le fait que des enfants en bas âge dorment dans la même pièce que le « coin cuisine ».

Photo 5 : exemple de « coin cuisine »

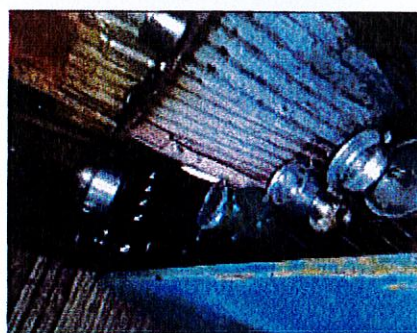
Photo 6 : « Coin cuisine » séparé par une planche de bois de la chambre des enfants

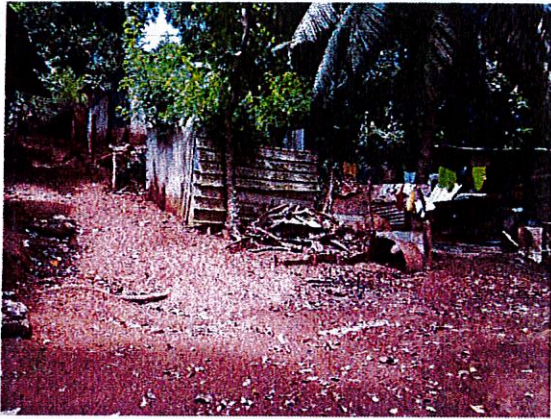
La majorité des logements sont situés sur un terrain de pente supérieure à 15%. Une majeure partie des logements sont construits sur des fondations non conformes aux règles de l'art (photographies n° 7 et 8).

L'instabilité des fondations et des éléments du bâti des constructions peuvent engendrer des risques de chutes et de blessures pour les habitants et les tiers. L'apparition de ces risques est accentuée par la présence d'enfants dans les foyers.

Les déchets sont déposés à l'entrée de la parcelle ou brûlés sur place (photographie n°22). Il est observé, sur le périmètre, des déchets tels que des bouteilles plastiques, des cannettes, de tôles (photographie n°7).

Photo 7 : Habitation sur une pente et présence de différents éléments dangereux (tôle, fer rouillé)

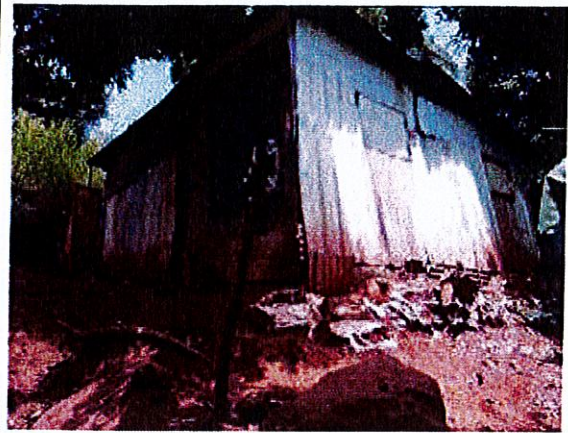
Photo 8 : instabilité du bâti

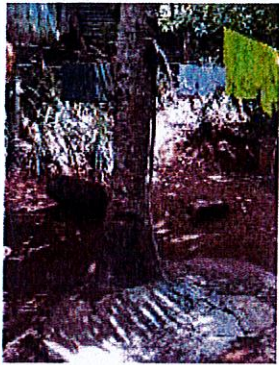
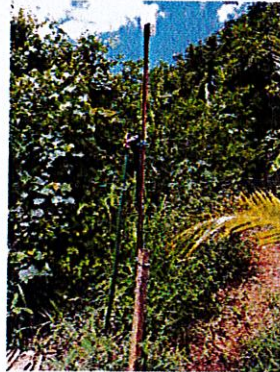
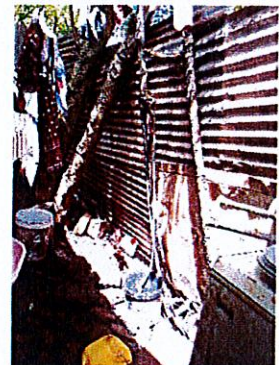
Le périmètre est desservi par un réseau de distribution d'eau potable mais la majorité des habitations n'y sont pas raccordées. Deux moyens d'alimentation en eau ont été constatés, soit à partir d'un bassin de purge situé en contrebas de la parcelle (photographies n°14 et 15), soit à partir de point d'eau issu de branchements de tuyaux tirés depuis le compteur d'un voisin, (photographies n°9, 10, 11, 12, 13). En contrepartie de ce branchement, les habitants paieraient 50€ au propriétaire du compteur.

Photo 9, 10, 11 : Point d'eau

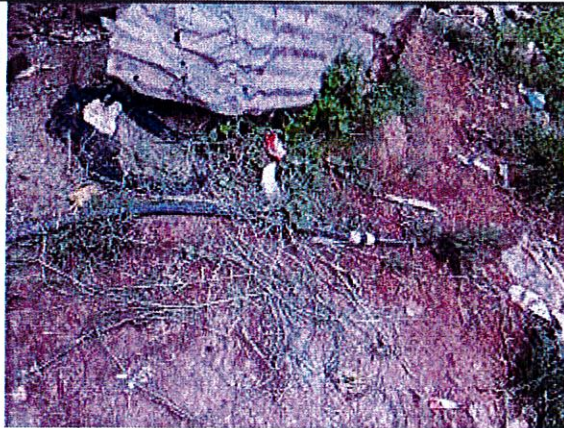
Une partie des logements du périmètre s'alimente en eau potable à travers des tuyaux tirés depuis le compteur d'un voisin (photographies n°12 et 13). L'autre partie s'approvisionne à partir d'un bassin de purge dont l'eau n'est pas destinée à être consommée car sa potabilité ne peut être garantie (photographies n°14 et 15). Ces modes d'approvisionnement peuvent entraîner le risque de survenue de maladies d'origine hydrique, aggravé par la présence d'enfants en bas-âge et le fait que certains habitants déclarent ne pas faire bouillir l'eau avant de la boire.

Photo 12 : Tuyaux d'eau

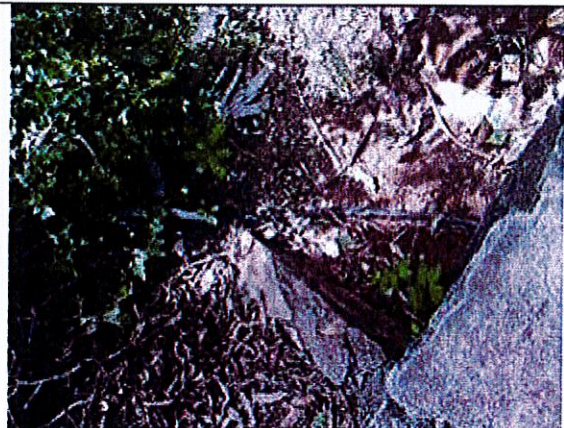
Photo 13 : Tuyaux d'eau tirés depuis la maison du propriétaire de l'habitation concernée par le périmètre

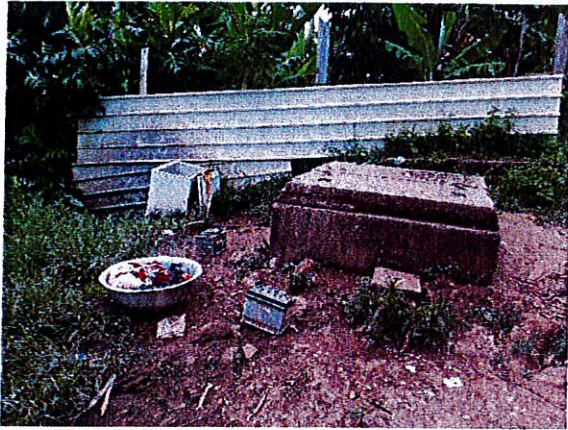
Photo 14 : Bassin de purge utilisé par les habitants pour s'alimenter en eau

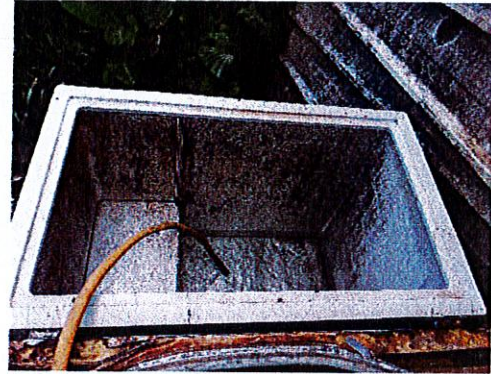
Photo 15 : Ancien congélateur utilisé pour accueillir l'eau du bassin de purge

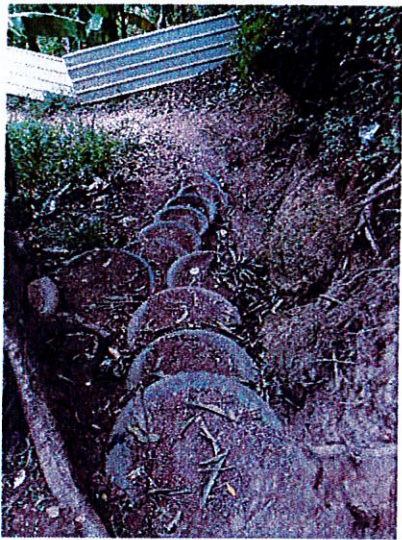
Photo 16 : Accès aux habitations

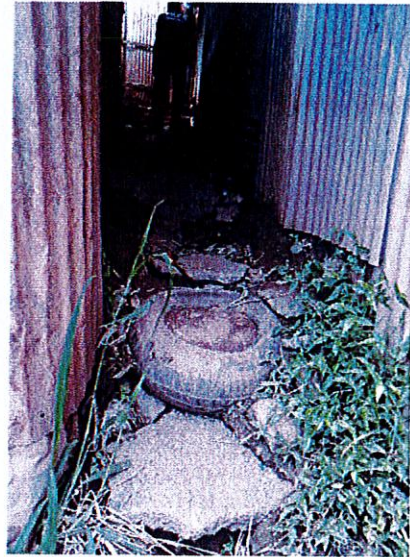
Photo 17 : Accès aux habitations

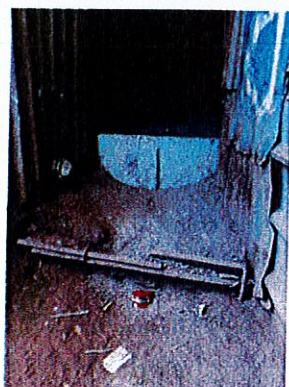
Photo 18 : Entrée d'une habitation

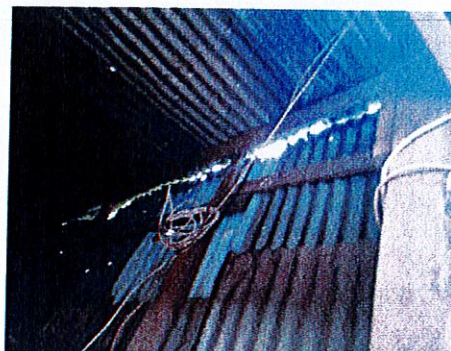
Photo 19 : Fils électriques désordonnés

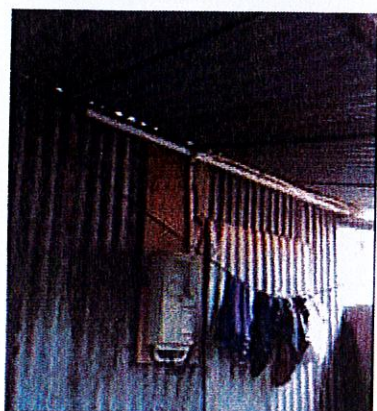
Aucun réseau d'assainissement n'est présent sur site. Les eaux usées sont jetées à même le sol. Des compteurs d'électricité ont été observés sur certains logements (photographie n°20). Malgré la présence de fils électriques tirés depuis l'habitation d'un voisin, certains habitants déclarent ne plus avoir d'électricité chez eux et utilisent des lampes rechargeables. Les fils électriques sont disposés de manière désordonnée dans les logements.

Les fils électriques sont désorganisés (photographies n°20 et 21). En cas de branchement à un réseau d'alimentation électrique, le risque d'électrocution est présent dans ces habitations. La survenue d'incendie est également un risque à prendre en compte.

Photo 20 : Compteur d'électricité

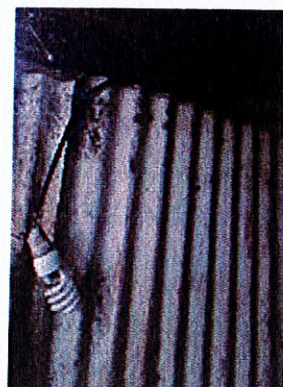
Photo 21 : Lampe et fil électrique

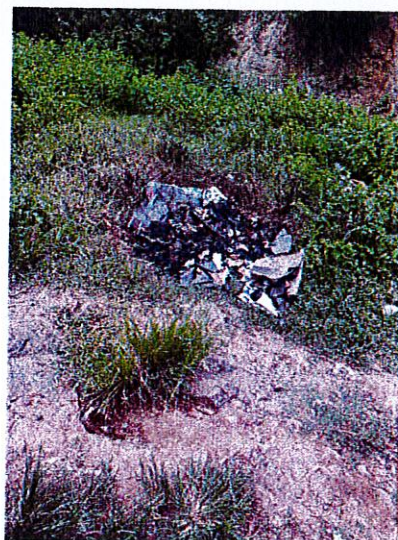
Photo 22 : Brûlage de déchets sur place
