RECUEIL DES ACTES  
ADMINISTRATIFS  
N°R06-2024-002

Arrêté n°2023-SG-1015 portant évacuation et destruction des constructions bâties illicitement au lieu-dit DOUJANI périmètre haut et bas, commune de MAMOUDZOU

**Arrêté n° 2023 - SG - 1015 du 02 janvier 2024  
portant évacuation et destruction des constructions bâties illicitement  
au lieu-dit DOUJANI périmètres haut et bas, commune de MAMOUDZOU**

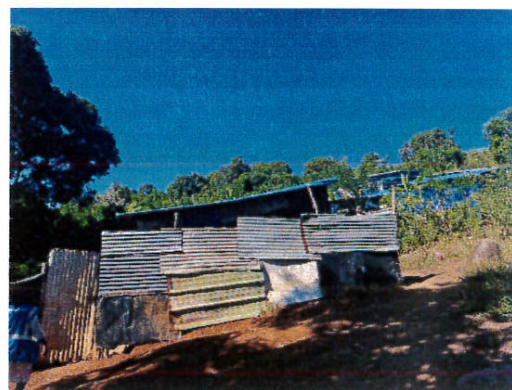
Lors de la visite effectuée par l'ARS, il a été identifié des espaces délimités par des tôles ondulées en mauvais état (forte corrosion, mauvaise fixation), tissus ou branchages à l'intérieur desquels ont été construits des locaux à usage d'habitation ou sanitaires, constitués de matériaux mixtes en mauvais état et mal assemblés, dont l'état de conservation et de solidité génère des risques pour la sécurité des occupants (photos n°1 à 6 de l'annexe n°2).

Photo n°5 : délimitation des espaces

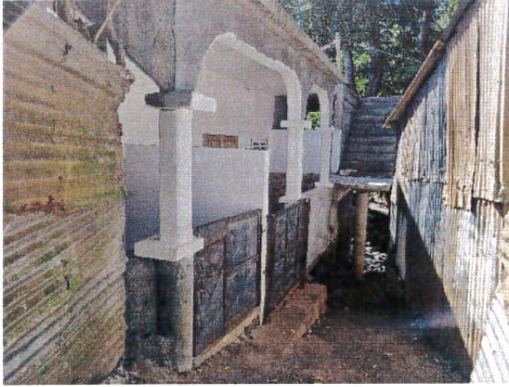
Photo n°6 : délimitation des espaces

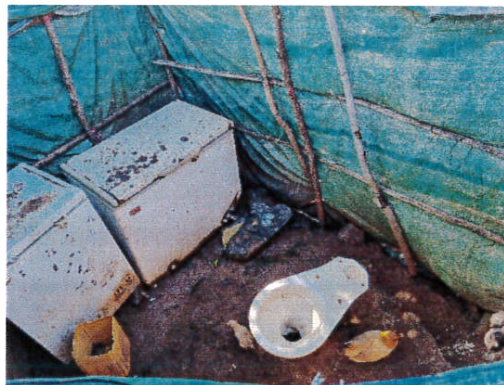
Photo n°13 : contenant d'eau non hermétique

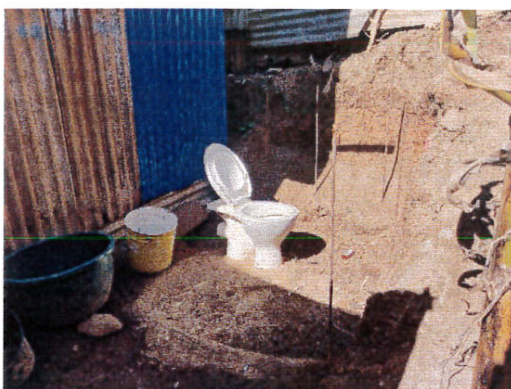
Il n'a pas pu être observé de dispositif de collecte et de traitement des eaux usées et des matières fécales. Les sanitaires prennent le plus souvent la forme de latrines permettant uniquement une infiltration des eaux usées dans le sol sans traitement préalable (photos n°14 à 16).

Photo n°14 : latrines

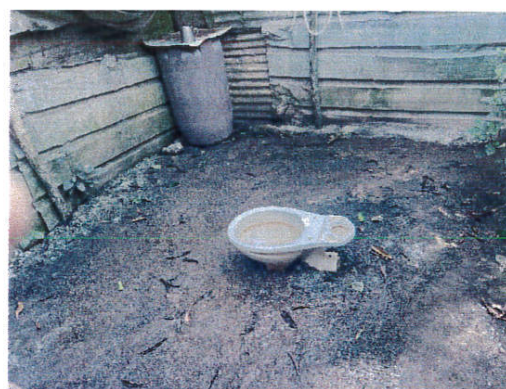
Photo n°15 : latrines

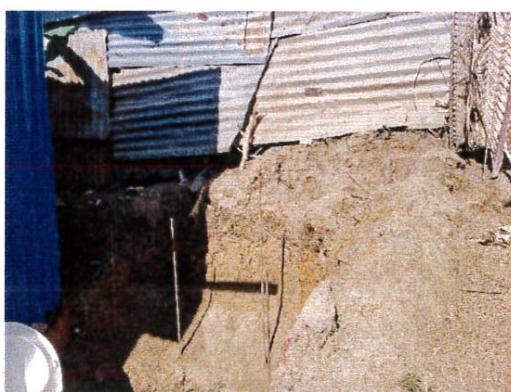
Photo n°16 : latrines

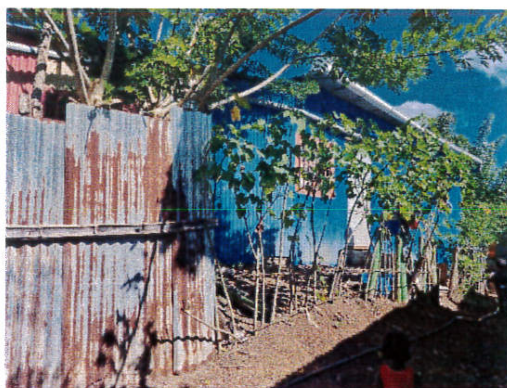
Les murs, les sols et plafonds de ces constructions de fortune ne sont pas protégés contre les infiltrations et les ruissellements d'eau. Leur enveloppe est constituée de matériaux hétéroclites dégradés, mal assemblés et non jointifs pour la plupart d'entre eux. Il n'y a donc aucune étanchéité ni à l'eau ni à l'air (photos n°21 à 26).

Photo n°21 : construction

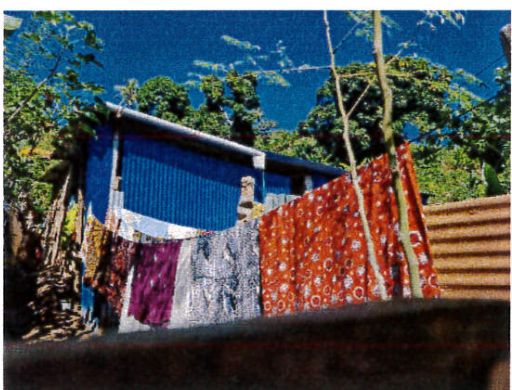
Photo n°22 : construction

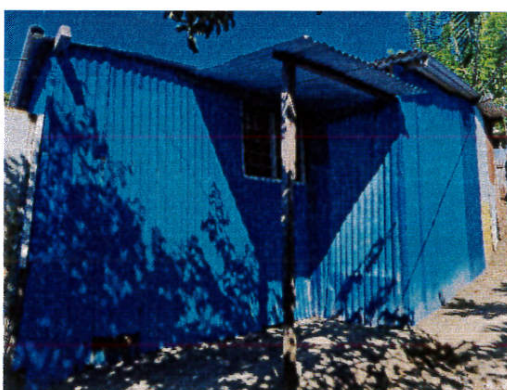
Photo n°23 : construction

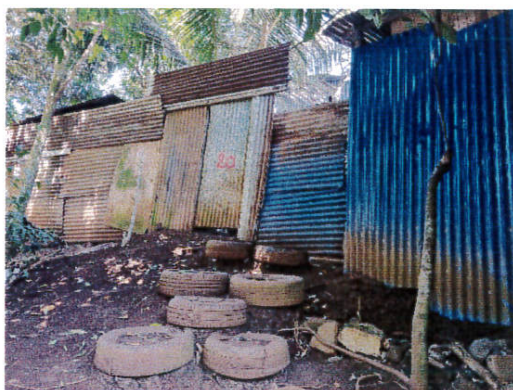
Photo n°24 : construction

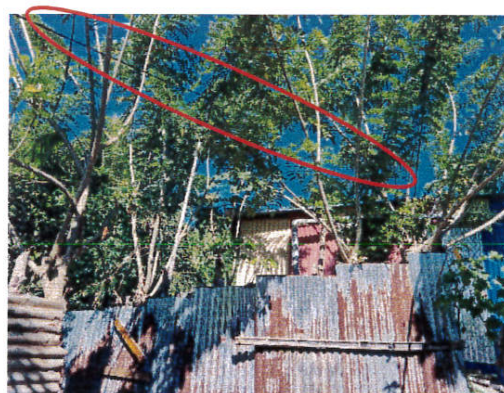
Photo n°28 : câble électrique

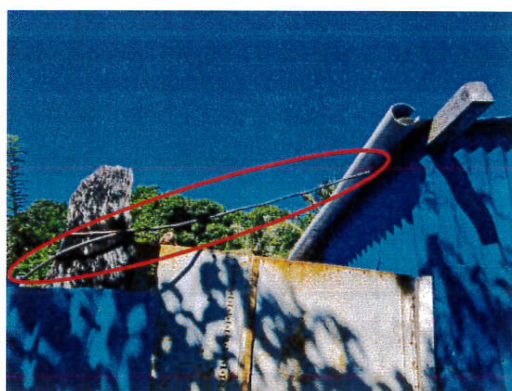
Photo n°29 : câble électrique

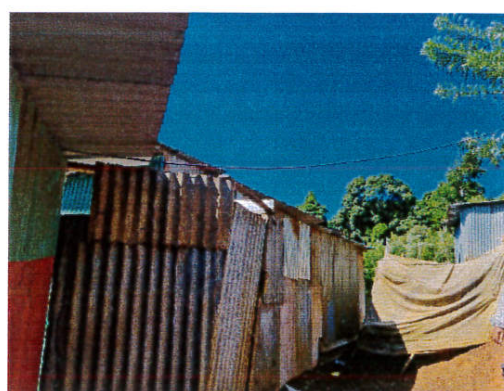
Photo n°30 : câble électrique

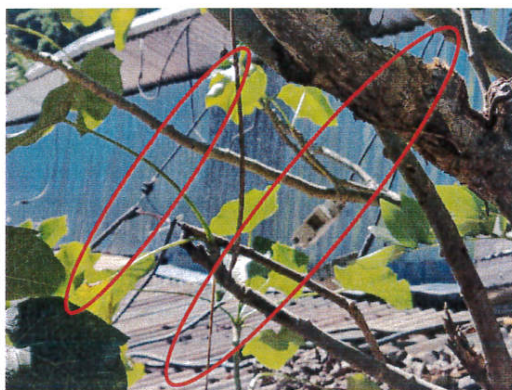
Photo n°31 : câbles électriques

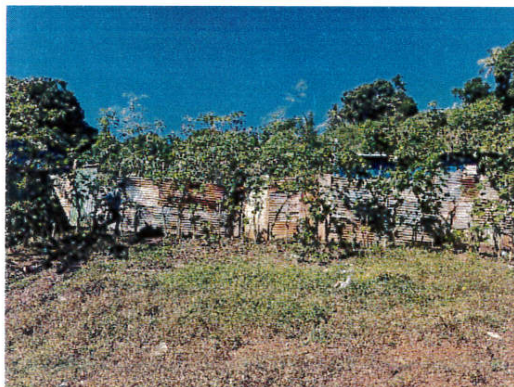
Lors de la visite effectuée par l'ARS, il a été identifié des espaces délimités par des tôles ondulées en mauvais état (forte corrosion, mauvaise fixation), tissus ou branchages à l'intérieur desquels ont été construits des locaux à usage d'habitation ou sanitaires, constitués de matériaux mixtes en mauvais état et mal assemblés, dont l'état de conservation et de solidité génère des risques pour la sécurité des occupants (photos n°1 à 4 de l'annexe n°2).

Photo n°1 : délimitation des espaces

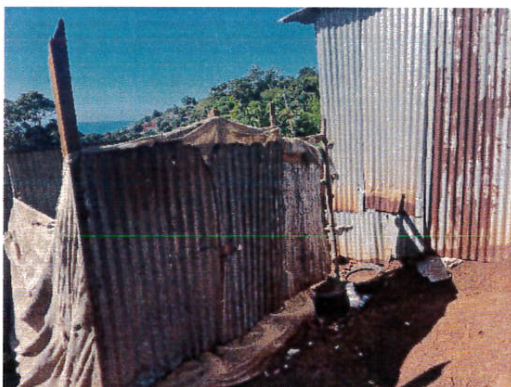
Photo n°3 : délimitation des espaces

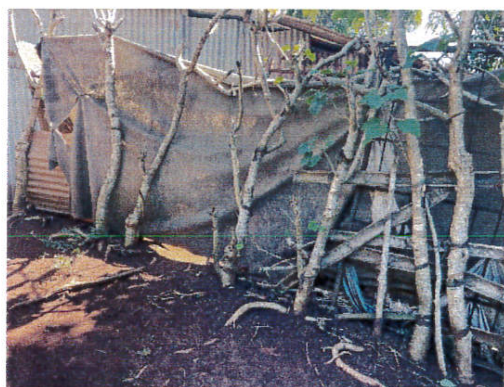
Photo n°4 : délimitation des espaces

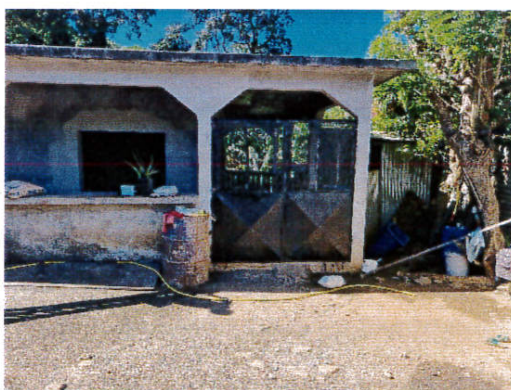
Le local numéroté 55 (photos n°5 à 7 de l'annexe n°2) est une maison d'habitation en dur en cours de construction. L'édificatrice de cette construction a indiqué habiter dans les constructions précaires situées à proximité et qui seront démantelées lorsque l'habitation en dur sera terminée. Il existe un robinet d'eau relié à une source non identifiée. Selon la propriétaire, cette eau ne serait pas utilisée pour la consommation. Les conditions d'assainissement des eaux usées n'ont pas pu être déterminées.

Photo n°5 : construction en dur

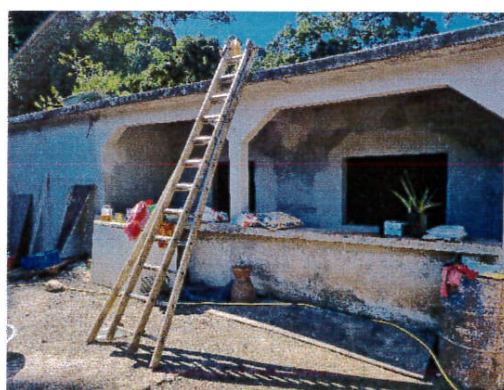
Photo n°6 : construction en dur

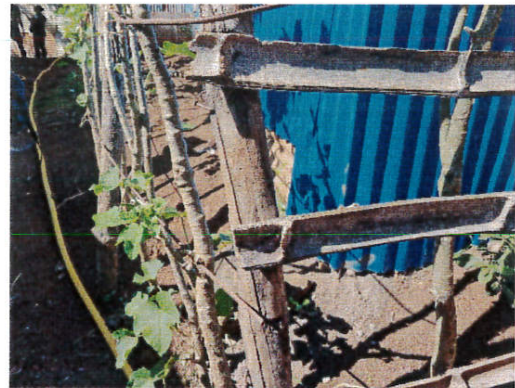
Le périmètre est parcouru par des tuyaux pour partie non enterrés desservant certaines constructions en eau (photos n°10 et 11). Ces réseaux ne sont donc que partiellement protégés des possibles dégradations. L'origine de l'eau ainsi distribuée serait celle du puits.

Photo n°10 : tuyau d'eau d'origine inconnue

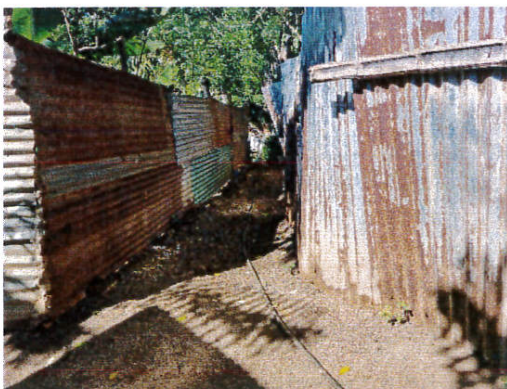
Photo n°11 : tuyau d'eau d'origine inconnue

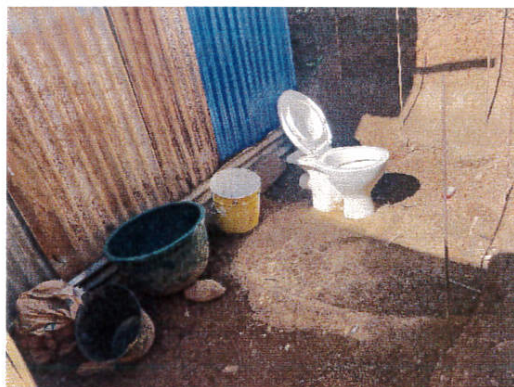
Il n'a pas pu être observé de dispositif de collecte et de traitement des eaux usées et des matières fécales. Les sanitaires prennent le plus souvent la forme de latrines permettant uniquement une infiltration des eaux usées dans le sol sans traitement préalable (photos n°13 et 14).

Photo n°13 : latrines

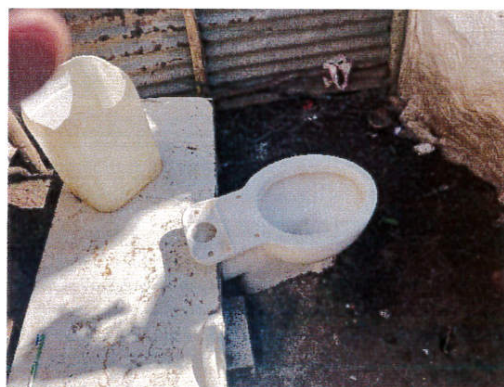
Photo n°14 : latrines

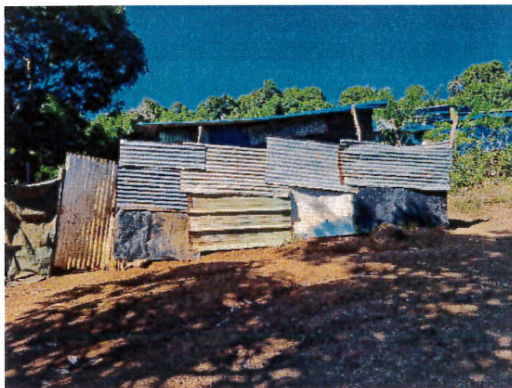
Les murs, les sols et plafonds de ces constructions de fortunes ne sont pas protégés contre les infiltrations et les ruissellements d'eau. Leur enveloppe est constituée de matériaux hétéroclites dégradés, mal assemblés et non jointifs pour la plupart d'entre eux. Il n'y a donc aucune étanchéité ni à l'eau ni à l'air (photos n°19 à 24).

Photo n°19 : construction

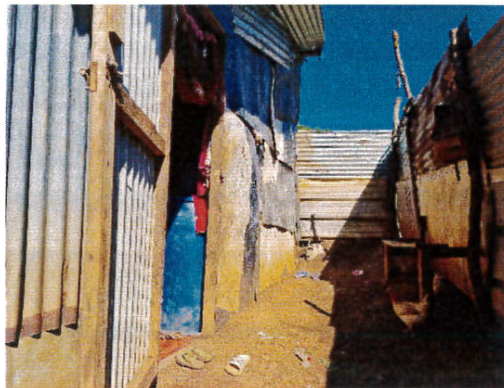
Photo n°20 : construction

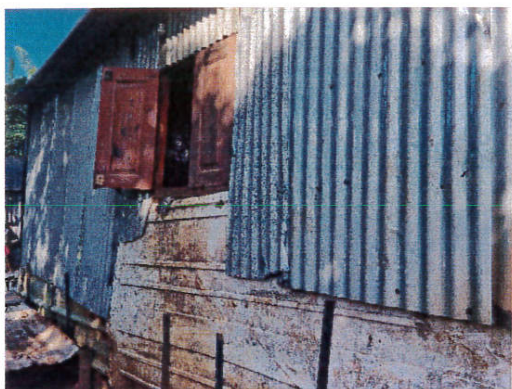
Photo n°21 : construction

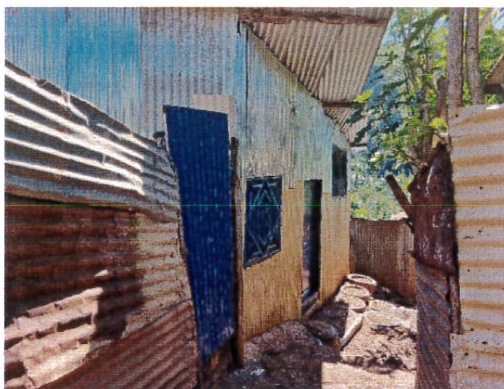
Photo n°22 : construction

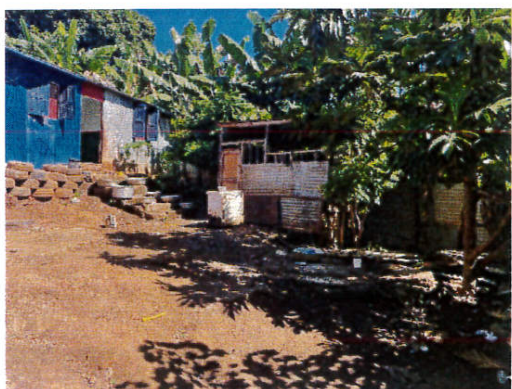
Photo n°23 : construction

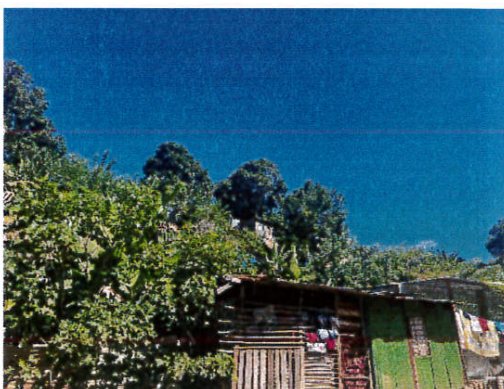
Photo n°24 : construction

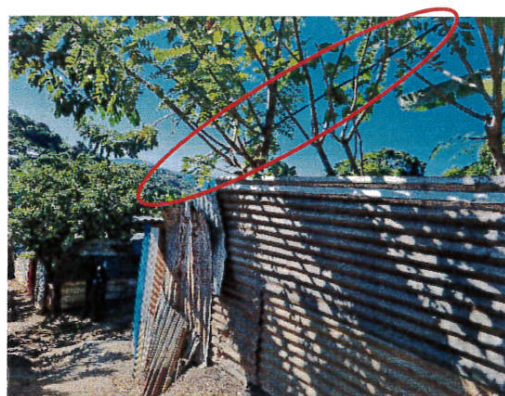
Photo n°26 : câble électrique

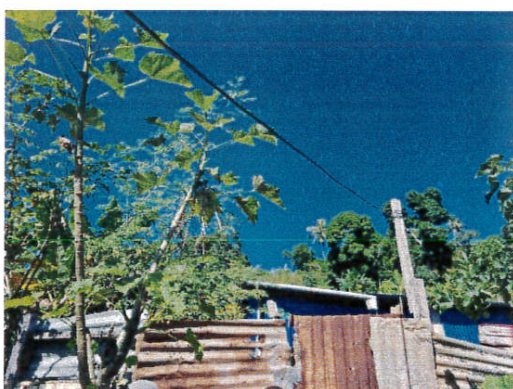
Photo n°27 : câble électrique

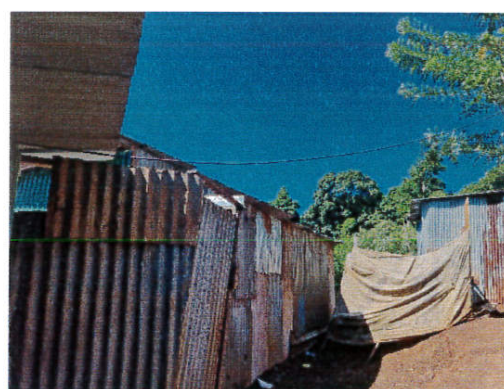
Photo n°28 : câble électrique
