RECUEIL DES ACTES
ADMINISTRATIFS SPÉCIAL
(NOMINATIFS)
N°R06-2024-076

Arrêté n°2024-SG-303 portant évacuation et destruction des constructions bâties illicitement au lieu-dit quartier citadelle Mangajou, commune de SADA

Rapport d'enquête d'insalubrité, établi par l'Agence Régionale de Santé de Mayotte, en date du 22 décembre 2023, relatif aux désordres constatés et aux risques sanitaires associés, en ce qui concerne les locaux visés à l'article 1 du présent arrêté.

Annexe n°1 : Périmètre de la zone transmis par la Préfecture
Annexe n°2 : Planche photographique

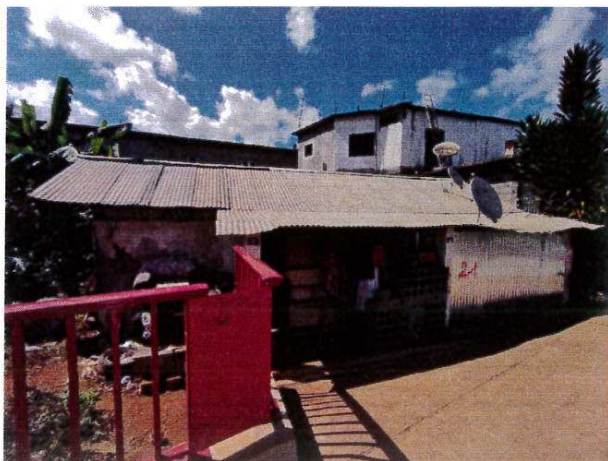
Photo n°1 : Construction 21 salubre mais à proximité immédiate de la rivière.

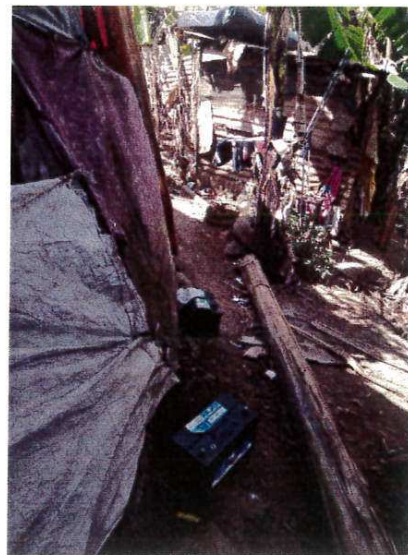
Photo n°2 : cheminements étroits et tortueux, difficulté d'évacuation en cas d'urgence, présence de batterie de voiture.

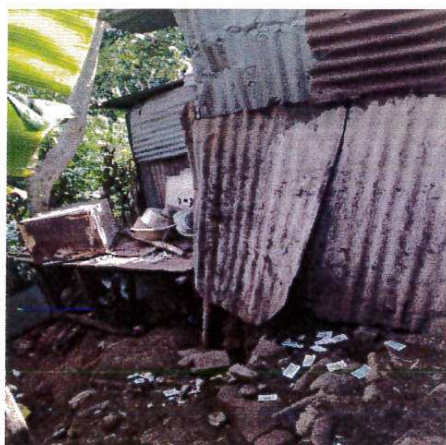
Dans les locaux, les sols sont pour la plupart en terre nue ou en béton sommaire et peuvent présenter des défauts de planéité. Au niveau des espaces aménagés à l'extérieur, les sols sont déformés du fait de l'aménagement des terrains et peuvent présenter des difficultés d'accès et de cheminement. L'état des sols par endroit peut présenter un risque de chutes de personnes.

Photo n°3 : érosion, sols non plans, risques de chute et blessures, présence de débris.

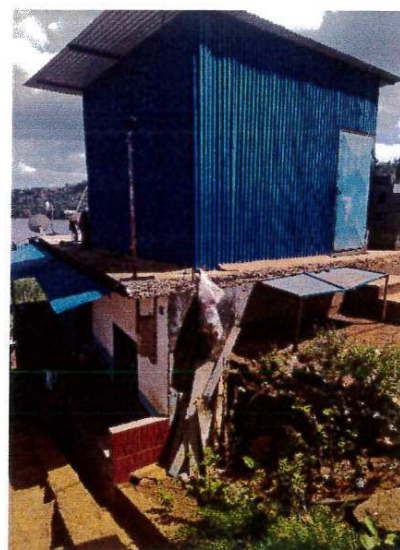
Photo n°4 : constructions en tôle au-dessus de maison en dur.

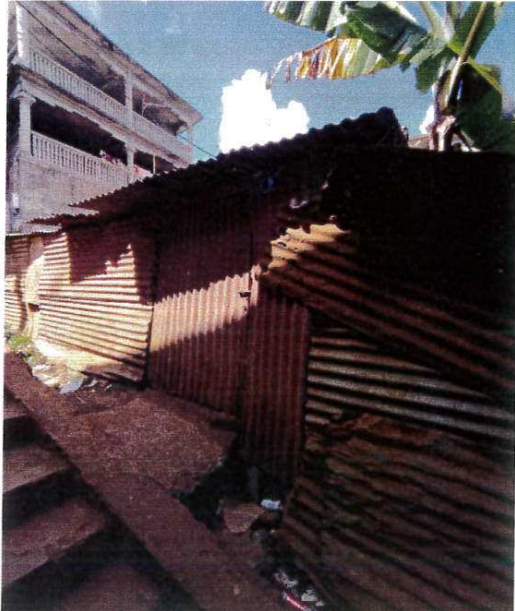
Photo n°5 : construction dépourvue de fondations, tôle clouée sur structure en bois, manque d'éclairage naturel.

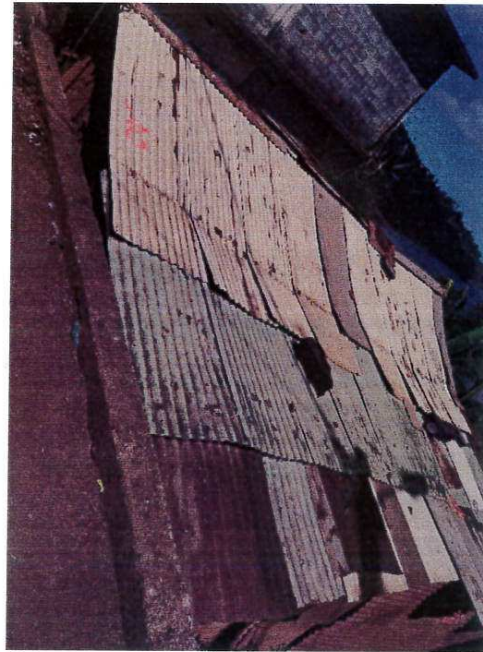
Photo n°6 : construction dépourvue de fondations, toit en tôle avec parpaings poser dessus, risque d'accidents (chute d'éléments).

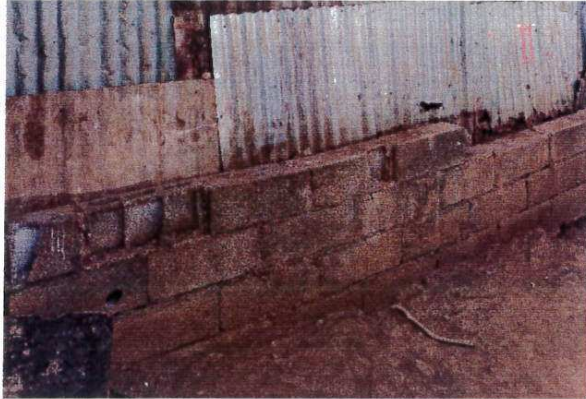
Photo n°9 : mur projeté sur l'embase d'une construction, absence d'étanchéité.

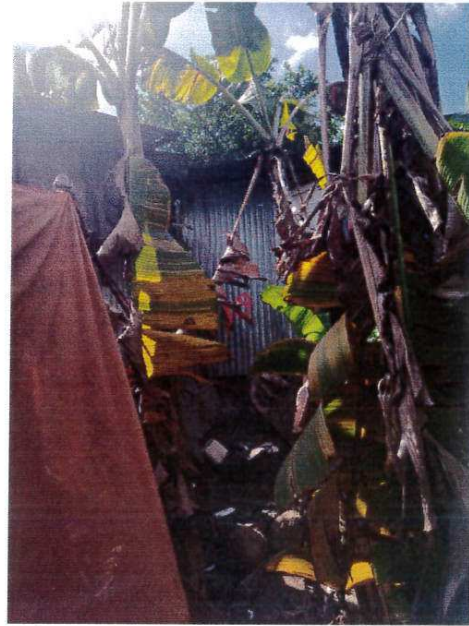
Photo n°10 : construction dépourvue de fondations, entourée de végétations.

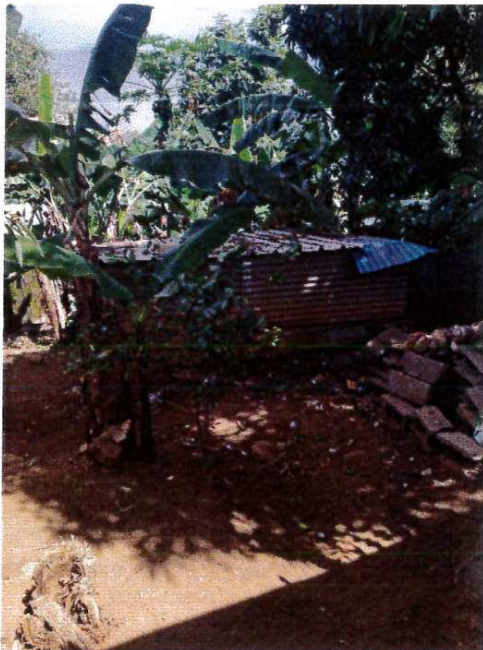
Photo n°11 : construction précaire sur terre battue.

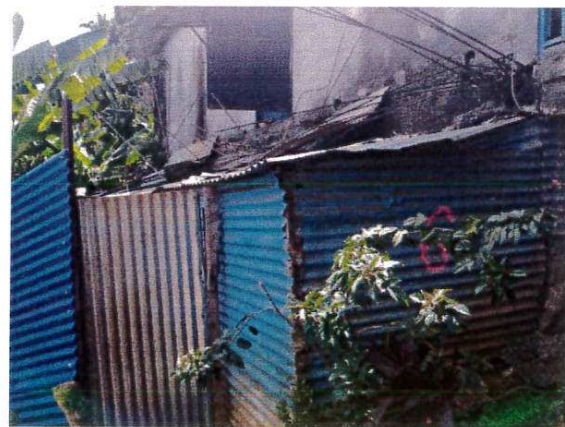
Les matériaux mis en œuvre sont légers, hétéroclites, pour certains dans un état de dégradation avancée et dangereux (tôles rouillées, coupantes et mal fixées) et sont globalement inadaptés à l'usage qui en est fait.

Photo n°12 : Construction n° 6 rez-de-chaussée assemblage de morceaux de tôle ondulée rouillée, suspicion de marchand de sommeil.

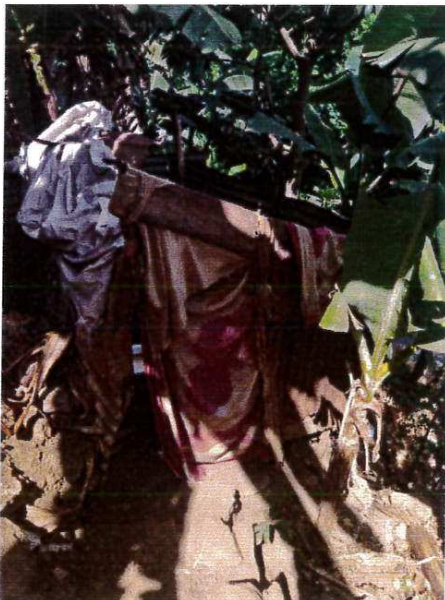
Les locaux sanitaires sont aménagés de manière extrêmement sommaire. Il s'agit généralement d'un espace ceint de matériaux légers, mixtes et mal assemblés, sans toiture ni couverture et clos par le même type de matériaux ou encore une simple bâche ou un drap. Dans ces conditions l'intimité personnelle ne peut être assurée, et plus encore lorsque ces installations sont communes à plusieurs foyers comme cela peut être le cas. En l'absence d'alimentation en eau potable, il est difficile d'assurer des bonnes conditions d'hygiène et l'évacuation des matières fécales se fait dans un trou creusé à même le sol. Ces aménagements présentent donc des risques de pollution des sols. En cas de pluie, ces eaux usées sont susceptibles d'être remobilisées et d'entrer en contact avec la population, voire de s'infiltrer dans les locaux par ruissellement.

Photo n°15 : exemple de local sanitaire formée par assemblage de matériaux hétéroclites en très mauvais état, absence de toiture.

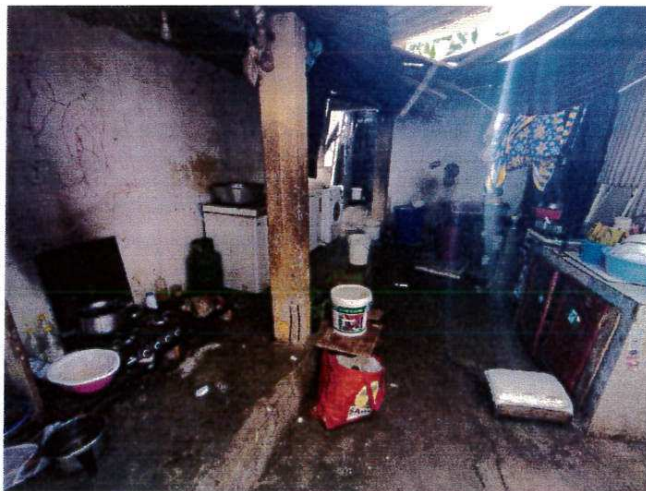
La quasi-totalité des logements est dépourvue de cuisine adéquate. Les occupants utilisent des petits espaces aménagés à cet effet où il existe un risque d'intoxication au monoxyde de carbone, d'incendie ou d'explosion.

Photo n°19 : plusieurs coins cuisines aménagés en extérieur, bidons usagés pour le stockage d'eau, plusieurs bonbonnes de gaz, plafond en ruine.

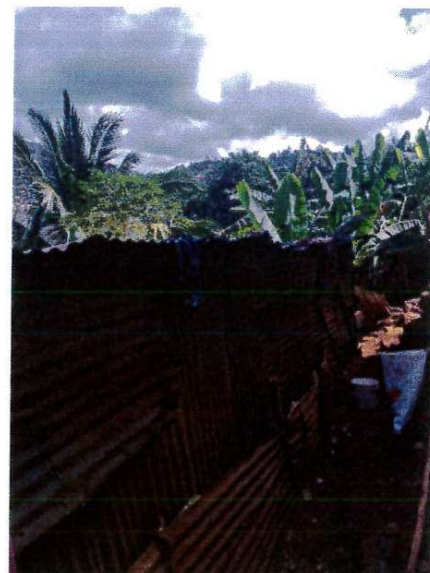
Photo n°20 : cheminements étroits et tortueux, difficulté d'évacuation en cas d'urgence, présence de batterie de voiture.
