RAPPORT D'ENQUETE D'INSALUBRITE

située quartier « Jamaïque » - Koungou

Date de la visite: 19 janvier 2021

Motif de la visite : Enquête insalubrité

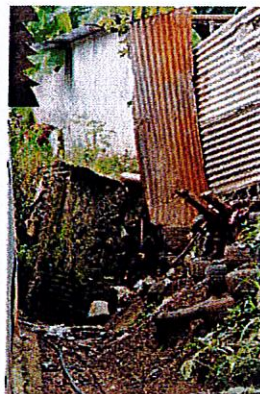
La majorité des logements sont situés sur un terrain de pente supérieure à 15%. Une majeure partie des logements sont construits sur des fondations non conformes aux règles de l'art, dont certains sur des pneus grossièrement agencés (photographies n° 1, 2 et 9). Il semble que les toiles des habitations aient été récupérées sur d'anciennes constructions car elles présentent des trous et de la rouille.

Photo 2 : fondation instable

L'accès au site est difficile surtout en période de pluie sans possibilité d'accès par véhicule ou véhicule de secours (photographies n°2, 3, 4, 7 et 8). La plupart des habitations sont situées sur des pentes supérieures à 15 %. Aucune borne incendie n'a été identifiée à proximité du site.

L'évacuation de ces logements en cas d'urgence s'avèrerait difficile du fait de l'exiguïté des passages. (Photographies 2, 3, 4 et 7). Cela pourrait engendrer des accidents pour l'ensemble des usagers.

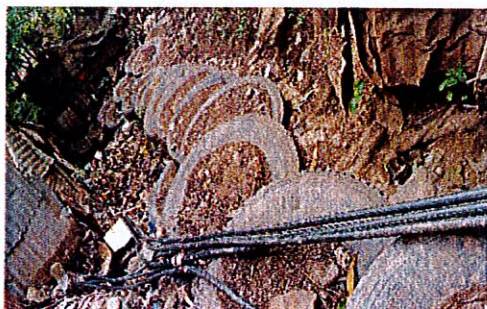
Le périmètre n'est pas desservi par un réseau de distribution d'eau potable. La grande majorité s'alimente à partir de compteurs d'eau privés situés le long de la rue Ahmed Soilihi par des branchements illégaux de type spaghettis, à même le sol, présentant un risque sanitaire pour la population (photographie n°3).

Aucun logement du périmètre ne semble être alimenté en eau potable. L'approvisionnement en eau des habitants par des branchements illégaux de type spaghettis peut entraîner le risque de survenue de maladies d'origine hydrique, aggravées par la présence d'enfants en bas-âge.

Photo 3 : Branchement illégaux de type spaghettis

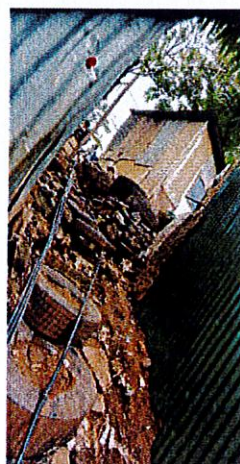
Photo 4 : exemple d'habitation et chemin d'accès aux habitations

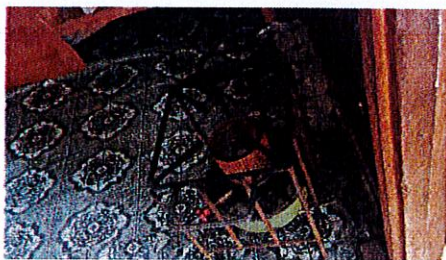
Pour certains logements, un coin cuisine non aménagé à feu de bois est présent en dehors des logements. Pour d'autres, le coin cuisine se trouve à l'intérieur même du logement dans des pièces principales (photographie n°5). Les foyers y utilisent du gaz ou un réchaud à pétrole.

Photo 5 : exemple de « coin cuisine »

Certains foyers utilisent le gaz, d'autres un réchaud à pétrole ou encore du feu de bois, comme moyen de cuisson. Il peut ainsi survenir un risque d'intoxication au monoxyde de carbone (CO) ou d'incendie, notamment pour ceux qui font la cuisine dans la maison.

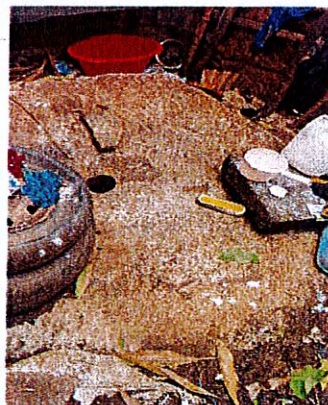
Aucun espace sanitaire n'a été concrètement observé sur site. Il s'agit souvent d'un coin à l'extérieur de la maison (photographie n°6), clôturée par des tissus ou des branchages.

Photo 6 : exemple de toilette « latrine »

Les occupants risquent ainsi la survenue ou l'aggravation de maladies d'origine hydrique et de maladies infectieuses mais aussi de chocs et de blessures.

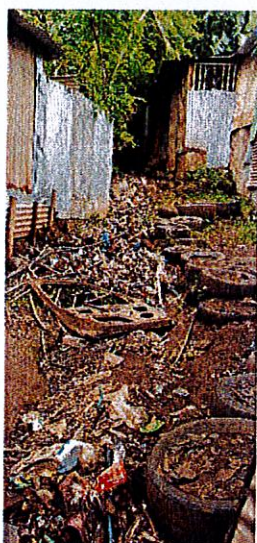
Photo 7 et 8 : Rivière Mro Wa Mouhohon
