VILLE DE OUANGANI

RAPPORT D'ENQUETE D'INSALUBRITE (Kahani Karidjavindza)

Rapport de constatation du 22 septembre 2020 relatif à l'insalubrité du quartier Karidjavindza	
PIECE JOINTE : Planche photographique	Adresse du terrain : Karidjavindza, commune de Ouangani

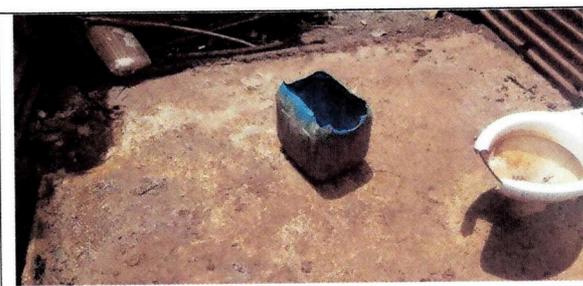
Des pièces à l'extérieur des habitations servent à la fois de WC et salle d'eau. Aucun aménagement ne permet un accès facile dans la majorité des habitations.

Salle d'eau et WC

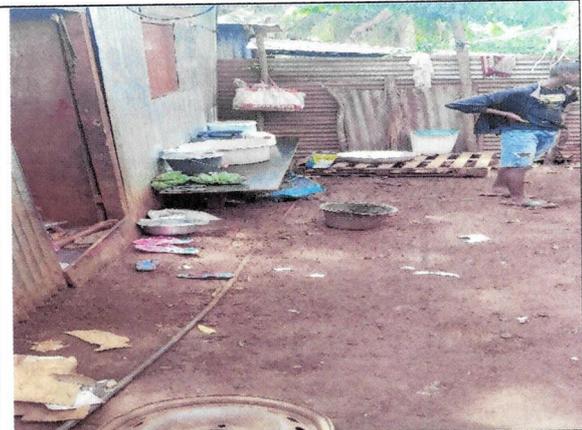
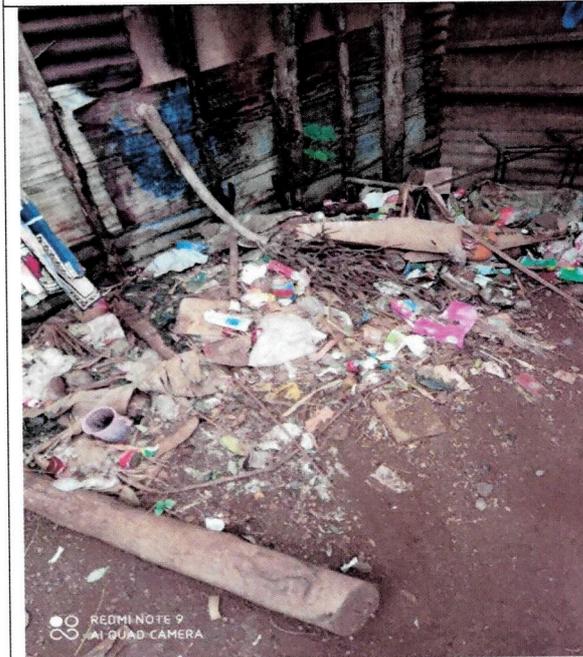
Dans les cours des habitations, des déchets tels que des bouteilles plastiques, des cannettes, des déchets encombrants, des pneus sont présents. Ces déchets ainsi que les flaques d'eau constituent des lieux de développement de gîtes larvaires propices à la prolifération des moustiques. Ces déchets ainsi que les tôles sans sécurisation présentent des risques de blessures pour les occupants. Par ailleurs, à l'entrée de la zone, des carcasses de véhicules sont observées. Ces accumulations de déchets pourraient attirer des rongeurs, pouvant être source de maladies infectieuses, telle que la leptospirose. Par ailleurs, les habitants ne sont pas à l'abri des maladies à transmission vectorielle.

Amas de déchets dans la cour d'une habitation

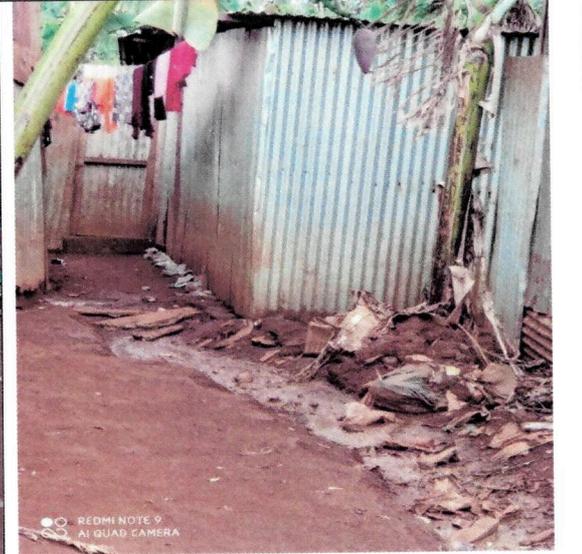
Entrée principale d'une habitation

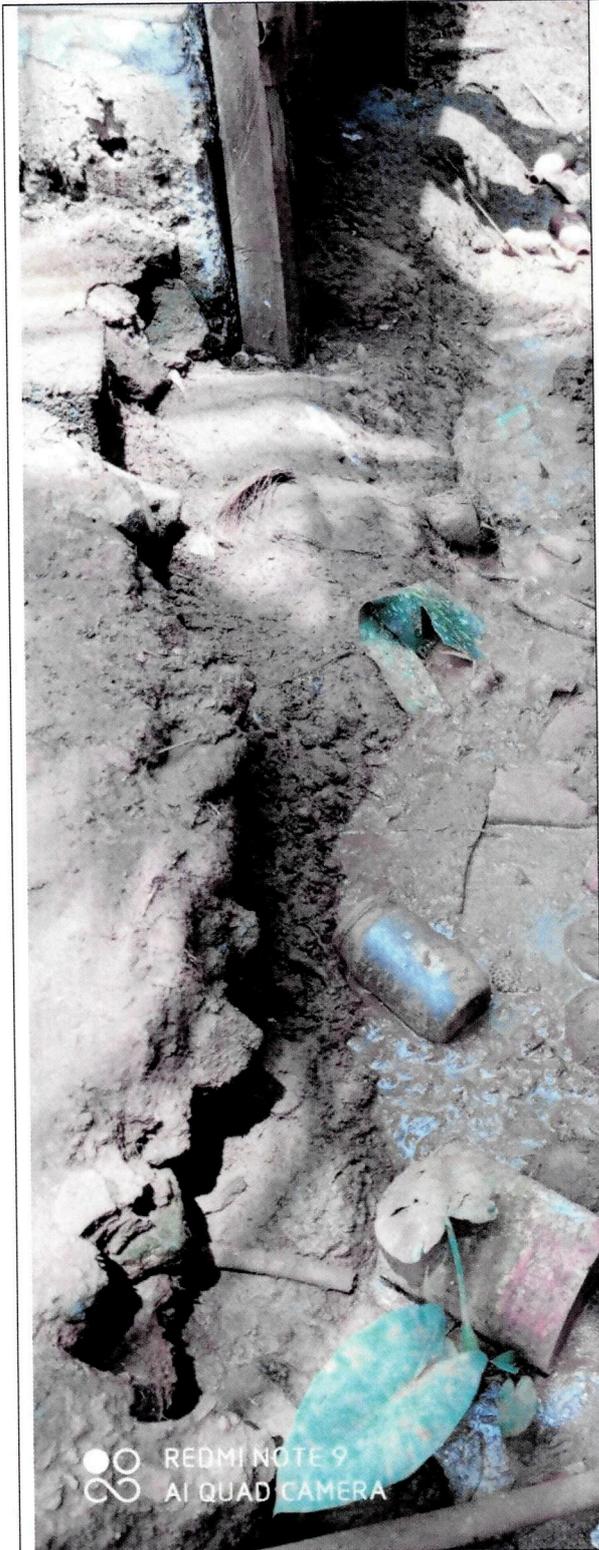
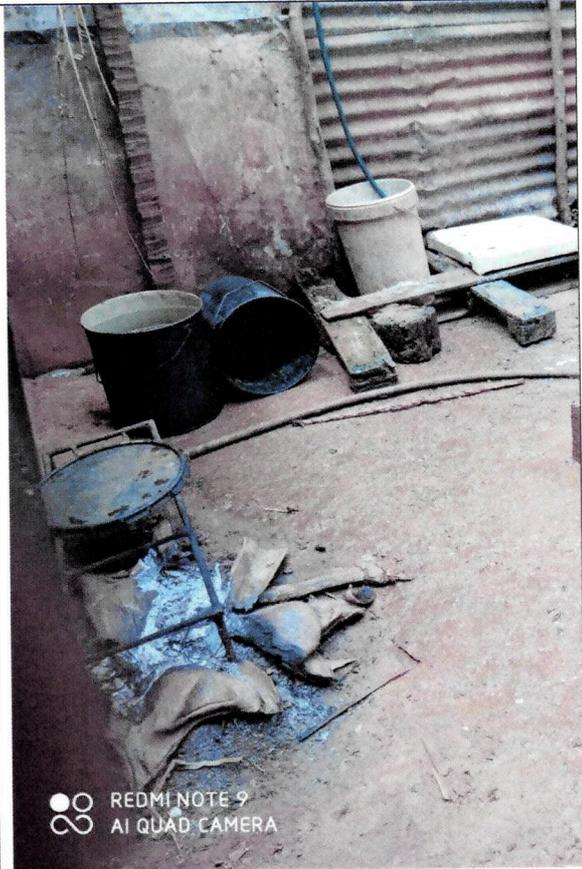
Chemin d'entrée + Cour
