Date de la visite: 10 et 11 décembre 2020

Motif de la visite : Enquête insalubrité

Adresse : Mohogoni – Dzoumogne – Commune de Bandraboua

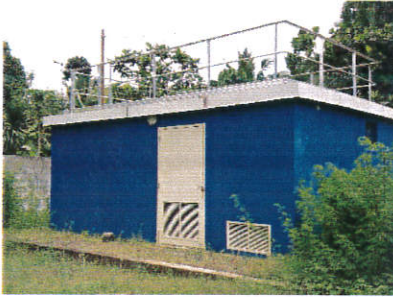
Photo 1 : Forage de Mohogoni F2

Les logements se trouvent dans le projet de périmètre de protection de captage proposé par l'hydrogéologue agréé en hygiène publique, tant rapproché qu'éloigné, pour le forage de Mohogoni F2. (photo 1)

Aussi, la présence de ces constructions constitue un risque pour la qualité de la ressource en eau.

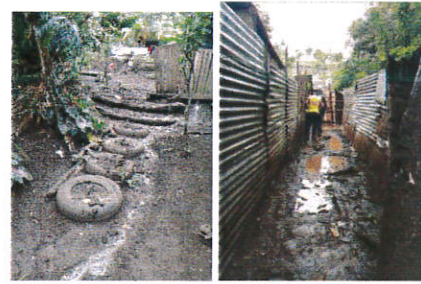
Photo 2 : Chemin d'accès aux habitations

L'accès au site est difficile surtout en période de pluie sans possibilité d'accès par véhicule ou véhicule de secours (photo 2). Certaines habitations sont situées sur des pentes supérieures à 15 %. Aucune borne incendie n'a été identifiée à proximité du site.

L'évacuation de ces logements en cas d'urgence s'avèrerait difficile du fait de l'exiguïté des passages. (Photo 2). Cela pourrait engendrer des accidents pour l'ensemble des usagers. Les habitants déclarent jeter les poubelles dans les endroits prévus à cet effet dans le village de Dzoumogne. Néanmoins, il est observé, dans certaines cours, des déchets tels que des bouteilles plastiques, des cannettes, de tôles. Des flaques d'eau sont présentes sur site et peuvent constituer des lieux propices aux développements de gîtes larvaires et risquent d'accroître le développement des maladies à transmission vectorielle.
