RECUEIL DES ACTES  
ADMINISTRATIFS  
N°R06-2024-002

Arrêté n°2023-SG-1015 portant évacuation et destruction des constructions bâties illicitement au lieu-dit DOUJANI périmètre haut et bas, commune de MAMOUDZOU

**Arrêté n° 2023 - SG - 1015 du 02 janvier 2024  
portant évacuation et destruction des constructions bâties illicitement  
au lieu-dit DOUJANI périmètres haut et bas, commune de MAMOUDZOU**

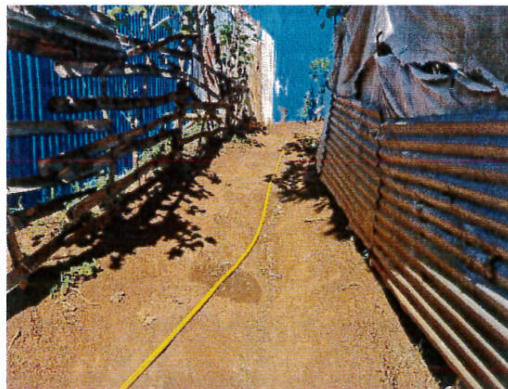
Le périmètre est parcouru par des tuyaux en PEHD pour partie non enterrés desservant certaines constructions en eau (photo n°12). Ces réseaux ne sont donc que partiellement protégés des possibles dégradations. L'origine de l'eau ainsi distribuée serait celle du puits.

Photo n°12 : tuyau d'eau d'origine inconnue

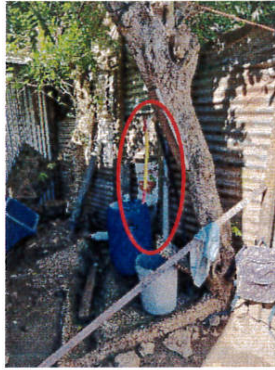
Le local numéroté 55 (photos n°5 à 7 de l'annexe n°2) est une maison d'habitation en dur en cours de construction. L'édificatrice de cette construction a indiqué habiter dans les constructions précaires situées à proximité et qui seront démantelées lorsque l'habitation en dur sera terminée. Il existe un robinet d'eau relié à une source non identifiée. Selon la propriétaire, cette eau ne serait pas utilisée pour la consommation. Les conditions d'assainissement des eaux usées n'ont pas pu être déterminées.

Photo n°7 : construction en dur, robinet d'eau

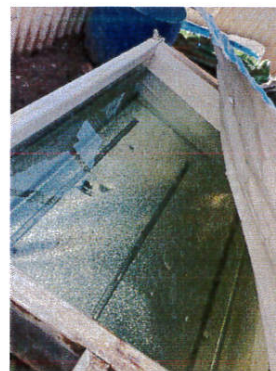
Photo n°12 : contenant d'eau non hermétique
