Rapport d'enquête d'insalubrité, établi par l'Agence Régionale de Santé de Mayotte, en date du 04 décembre 2020, relatif aux désordres constatés et aux risques sanitaires associés, en ce qui concerne les locaux visés à l'article 1 du présent arrêté.

Rapport motivé établi le 05 décembre 2020 par la Direction de l'Environnement, de l'Aménagement et du Logement de Mayotte, relatif aux risques établis, en ce qui concerne les cases construites sans droit ni titre, sur la parcelle référencée n° BC 491, de la commune de DEMBENI.

RAPPORT D'ENQUETE D'INSALUBRITE
sur la parcelle BC 491 située rue Mwandzani
97660 Dombéni

*Pour l' Arrêté préfectoral de Mise en œuvre de
la Loi ELAN en vue de la destruction
d'habitations de fortune illégales sises sur la
commune de Dembeni (Hajangua)*

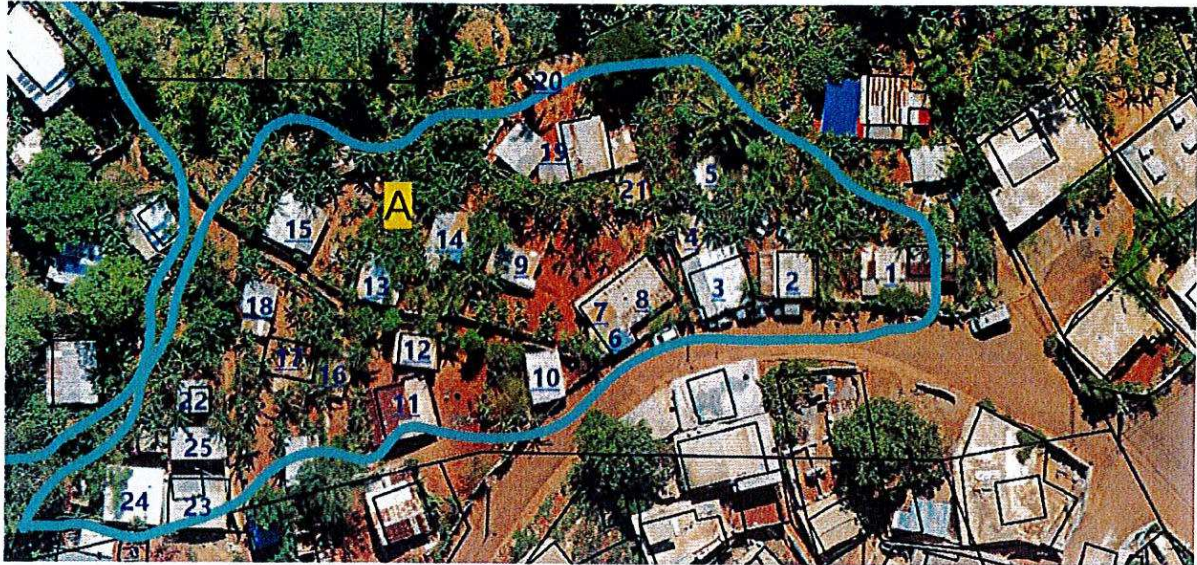
Parcelle Zone A:

N° foyer	Nom prénom du représentant du foyer	Statut des occupants (sur déclaration)	Descriptif	Composition de la famille	Alimentation en eau et électricité
1	ABDALLAH Hassani	Propriétaire du bâti	ouvrant vers l'extérieur : 2 portes et 2 fenêtres Mauvais état général des installations sanitaires	Adultes : 2 Enfants : 7	Eau : -Bassin communale d'eau non-potable Electricité : -Branchement via le compteur du voisin
2	Echati CHEHANI	propriétaire du bâti	5 pièces : (4 chambres +1 salon) + une autre case dans la cour	7 personnes : Adultes : 2 ; Enfants : 5 2ème case Adultes : 2 ; Enfant : 1	Eau : Bassin communale d'eau non-potable Electricité : pas d'électricité
3	HAMADA BOURA Adam	Propriétaire du bâti	ouvrant vers l'extérieur : 1 porte et 2 fenêtres Mauvais état général des installations sanitaires qui sont utilisés par les foyers 3,4 et 5	Adultes : 3 Enfants : 5	Eau : -Bassin communale d'eau non-potable Electricité : -Branchement via le compteur du voisin

4	Boura BACAR et Asmina ZAKI	Locataire Propriétaire du Bati : Mr HAMADA BOURA Adam	ouvrant vers l'extérieur : 1 porte et 6 fenêtres Mauvais état général des installations sanitaires qui sont utilisés par les foyers 3,4 et 5	Adultes : 2 Enfants : 4	Eau : -Bassin communale d'eau non-potable Electricité : -Branchement via le compteur du voisin
5	Fatima SAID	Locataire Le propriétaire du Bati est: Mr HAMADA BOURA Adam	ouvrant vers l'extérieur : 2 portes. Mauvais état général des installations sanitaires qui sont utilisés par les foyers 3,4 et 5	Adultes : 1 Enfants : 5	Eau : -Bassin communale d'eau non-potable Electricité : -Branchement via le compteur du voisin
6	Rouanda Halidi	Locataire Le propriétaire du Bati est: Mme Anliati RASTAMI	ouvrant vers l'extérieur : 1 porte Mauvais état général des installations sanitaires qui sont utilisés par les foyers 6,7,8 et 9	Adultes : 2 Enfants : 2	Eau : -Bassin communale d'eau non-potable Electricité : -Branchement via le compteur du voisin

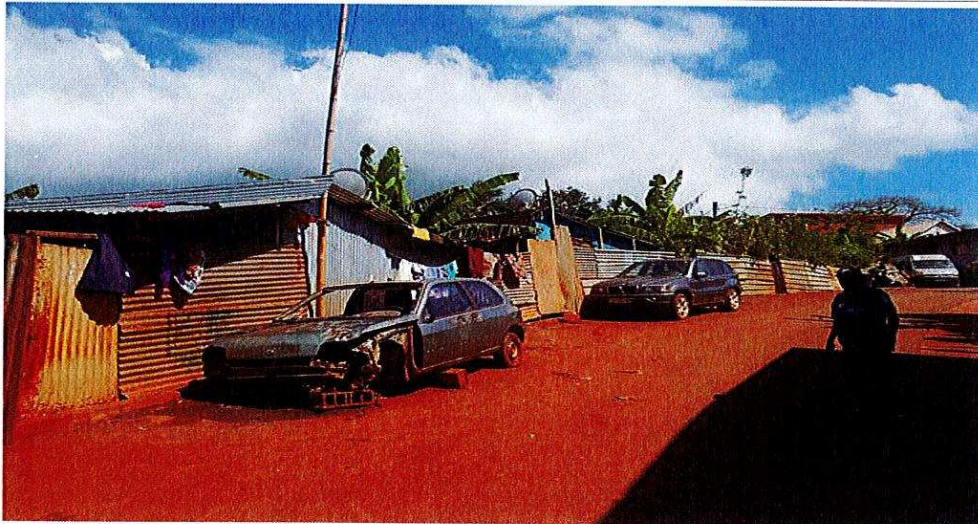
Vue du site

La zone ciblée est située sur la commune de Dembeni (cf tableau ci-dessous). Elle comprend une cinquantaine de constructions illégales édifiées sans droit ni titre qui constituent un ensemble homogène de constructions informelles. Chacune des habitations précaires illégales est repérée via un cliché drone (cf photo infra).
