DEAL976  
Mission LHI/SAEC

# Rapport DEAL

**Pour l' Arrêté préfectoral de Mise en œuvre de  
la Loi ELAN en vue de la destruction  
d'habitations de fortune illégales sises sur la  
commune de Koungou (zone de caroboïna)**

29/01/2021

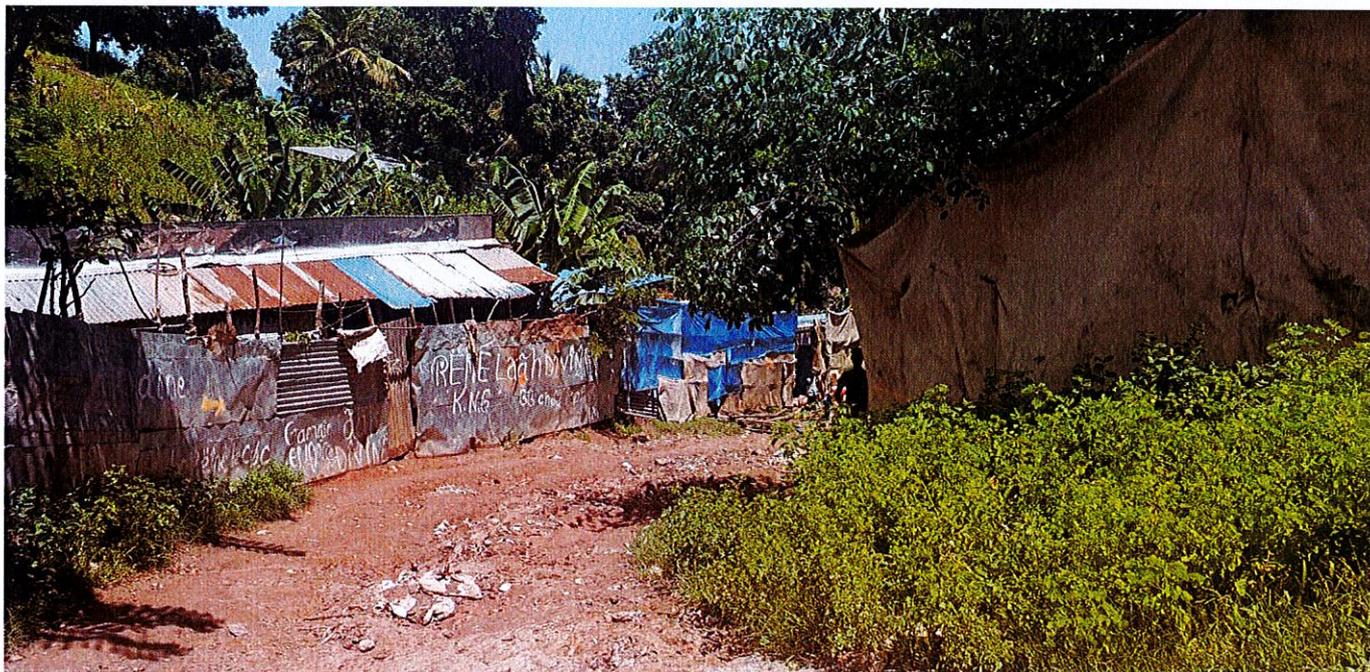
**Vue du site**

Le site est localisé en centre urbain dense dans le village de caroboina. C'est la sté « cananga » (SPPM) qui en est propriétaire.

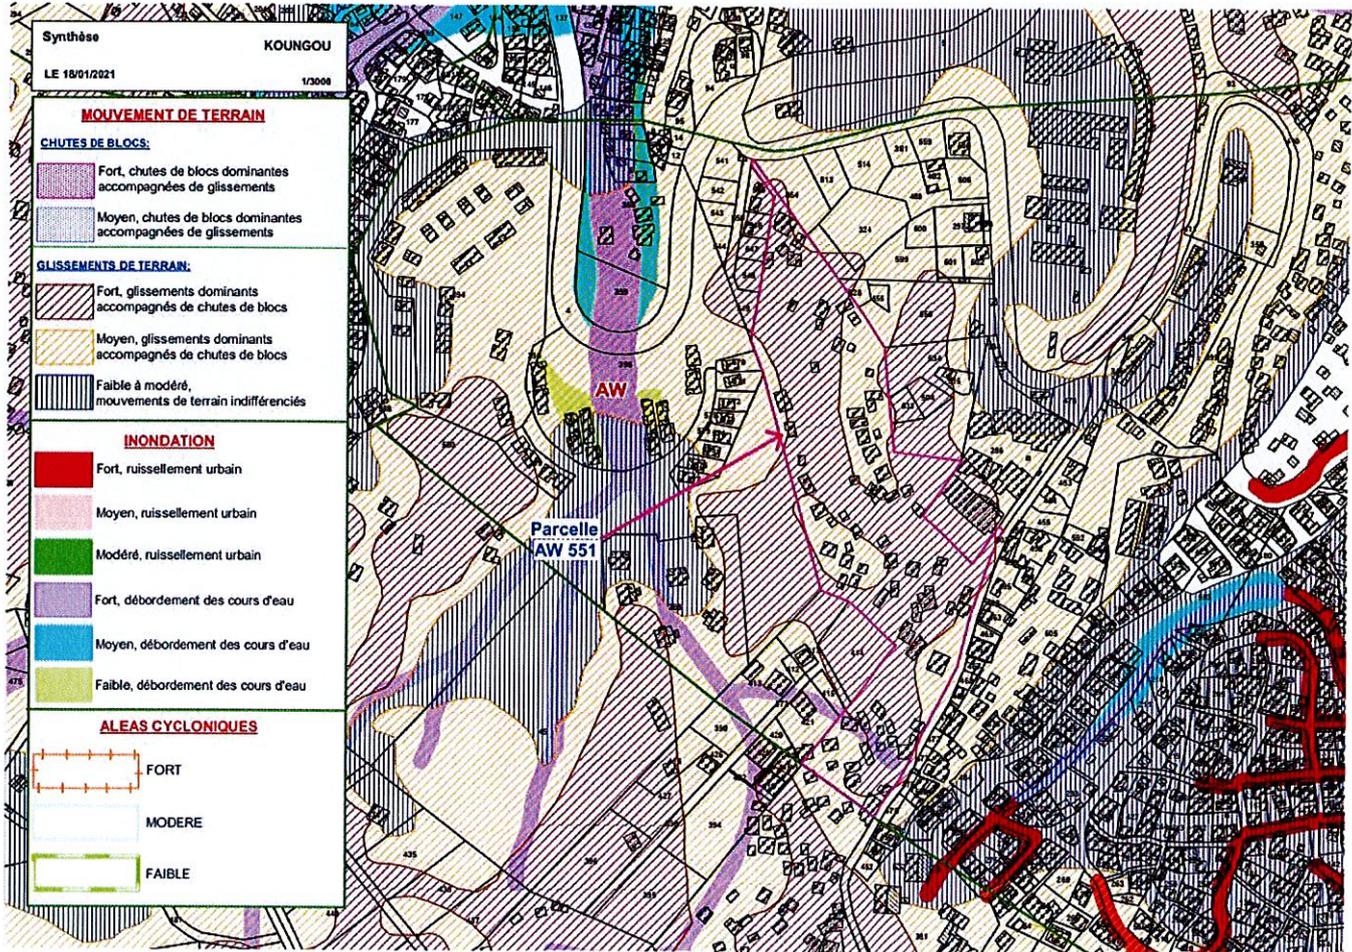
La zone ciblée est située sur la commune de Koungou zone AW 551 (carte ci-dessous). Les constructions illégales édifiées sans droit ni titre qui constituent un ensemble homogène de constructions informelles. Chacune des habitations précaires illégales ou des îlots qui les composent ont pu être repérées par bombe de peinture et numérotés (cf plan en annexe).
