RECUEIL DES ACTES  
ADMINISTRATIFS  
N°R06-2024-002

Arrêté n°2023-SG-1015 portant évacuation et destruction des constructions bâties illicitement au lieu-dit DOUJANI périmètre haut et bas, commune de MAMOUDZOU

**Arrêté n° 2023 - SG - 1015 du 02 janvier 2024  
portant évacuation et destruction des constructions bâties illicitement  
au lieu-dit DOUJANI périmètres haut et bas, commune de MAMOUDZOU**

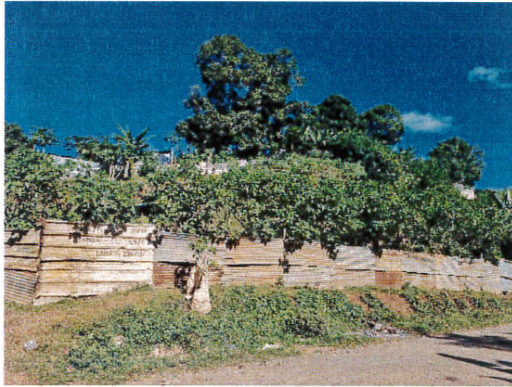
Lors de la visite effectuée par l'ARS, il a été identifié des espaces délimités par des tôles ondulées en mauvais état (forte corrosion, mauvaise fixation), tissus ou branchages à l'intérieur desquels ont été construits des locaux à usage d'habitation ou sanitaires, constitués de matériaux mixtes en mauvais état et mal assemblés, dont l'état de conservation et de solidité génère des risques pour la sécurité des occupants (photos n°1 à 6 de l'annexe n°2).

Photo n°1 : délimitation des espaces

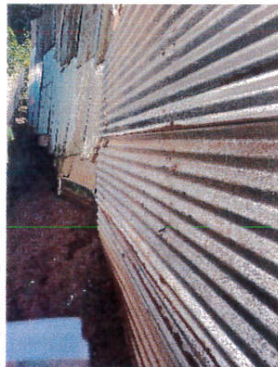
Photo n°3 : délimitation des espaces

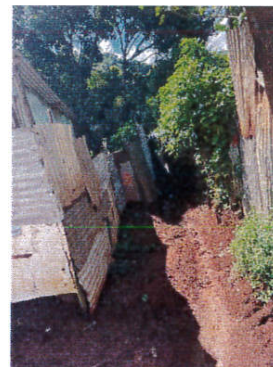
Photo n°4 : délimitation des espaces

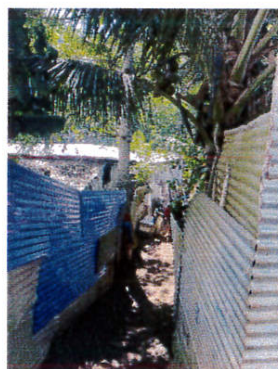
Photo n°5 : délimitation des espaces

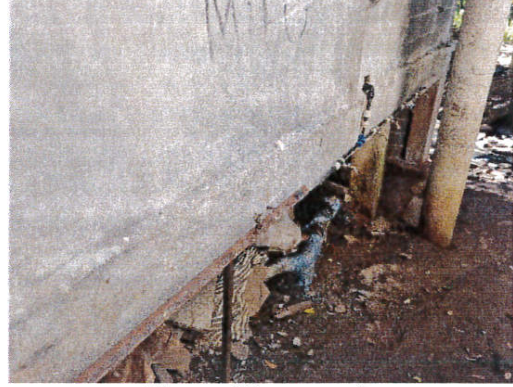
Le local numéroté 18 (photos n°7 et 8 de l'annexe n°2) est une mosquée construite en dur.

Photo n°8 : mosquée

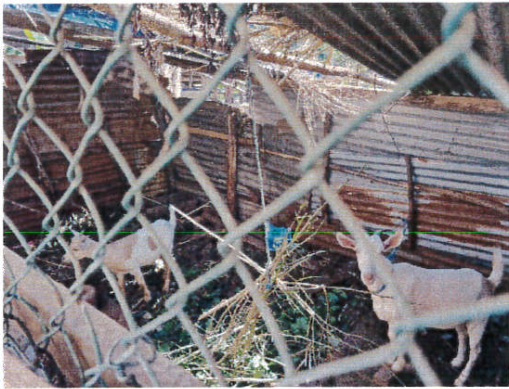
La majorité des habitations sont vides lors de notre passage. Toutefois, il a tout de même pu être constaté la présence de personnes en situation de grande précarité et de personnes vulnérables au sens de l'article 434-3 du code pénal (mineur de 15 ans ou autre personne n'étant pas en mesure de se protéger en raison de son âge, d'une maladie, d'une infirmité, d'une déficience physique ou psychique ou d'un état de grossesse). Il s'agit principalement de familles, au regard des nombreux enfants présents sur place, parfois accompagnés de leurs parents. On constate sur le périmètre la présence d'animaux d'élevage (chèvres, canards : photos n°9 à 11 de l'annexe n°2).

Photo n°9 : chèvres

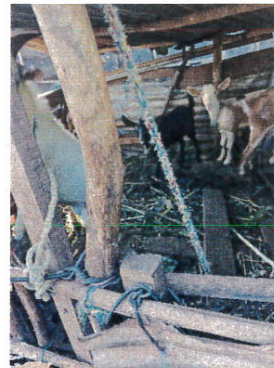
Photo n°10 : chèvres

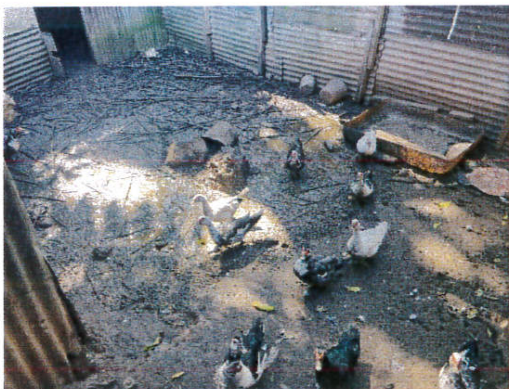
Photo n°11 : canards

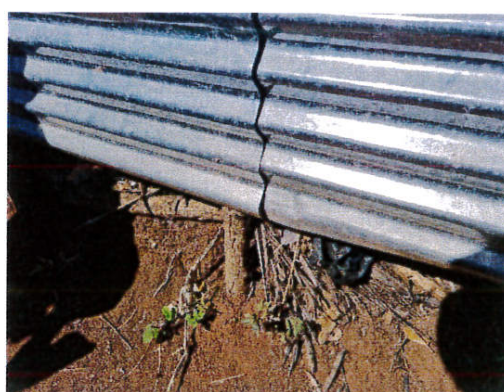
L'insuffisance des fondations et l'instabilité des éléments constitutifs du bâti, sommairement assemblés, peuvent engendrer des risques pour la sécurité des occupants et des tiers (photos n°17 à 20). Ces risques sont plus prégnants encore pour les nombreux enfants en bas-âge qui vivent dans ces foyers.

Photo n°18 : fondations

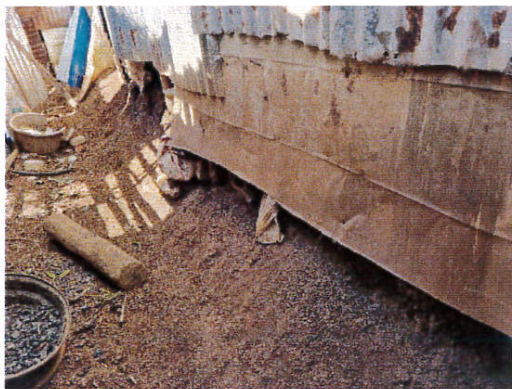
Photo n°19 : fondations

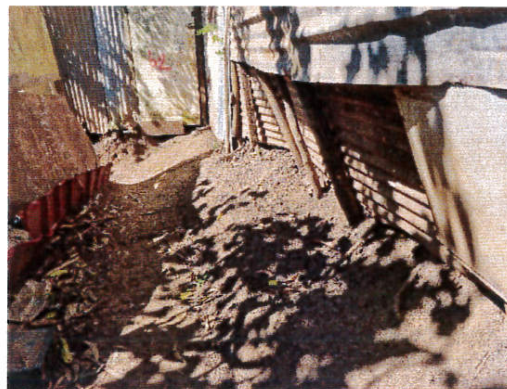
Photo n°20 : fondations

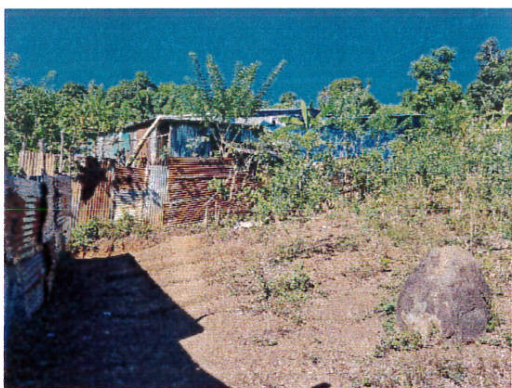
Les murs, les sols et plafonds de ces constructions de fortune ne sont pas protégés contre les infiltrations et les ruissellements d'eau. Leur enveloppe est constituée de matériaux hétéroclites dégradés, mal assemblés et non jointifs pour la plupart d'entre eux. Il n'y a donc aucune étanchéité ni à l'eau ni à l'air (photos n°21 à 26).

Photo n°21 : construction

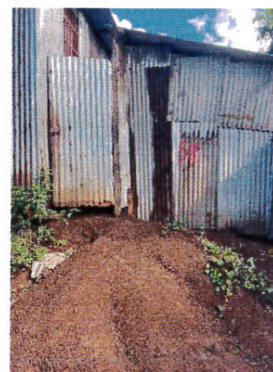
Photo n°26 : construction

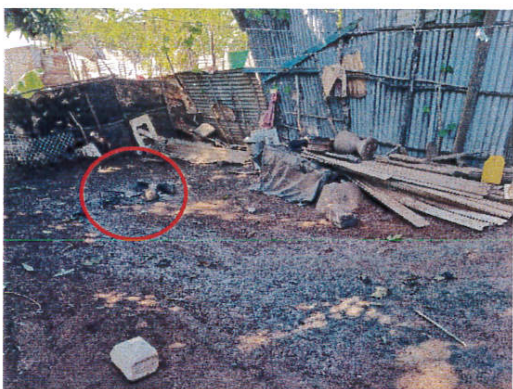
Le gaz et le feu de bois sont les principaux moyens de cuisson (photo n°27).

Photo n°27 : espace cuisine

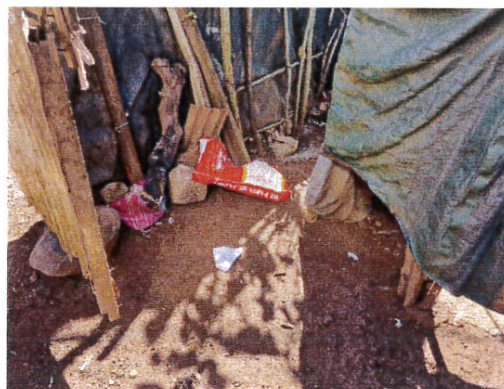
On trouve de nombreux déchets disséminés à même le sol, parfois à proximité des constructions, ce qui génère des pollutions et un potentiel risque infectieux concernant les déchets organiques (photos n°32 à 38). Par ailleurs, au vu de la nature des déchets éparpillés dans le périmètre et de la présence d'enfants, le risque de chutes et de blessures est présent.

Photo n°32 : déchets

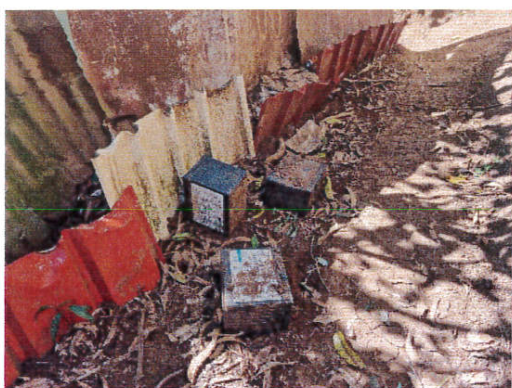
Photo n°33 : déchets

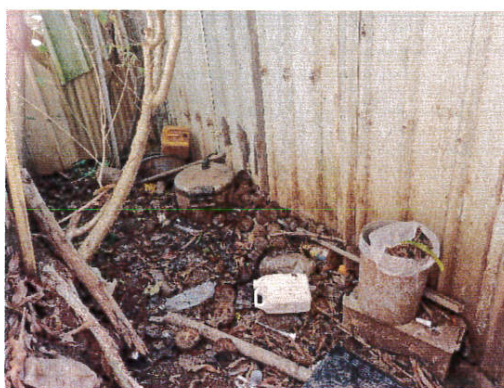
Photo n°34 : déchets

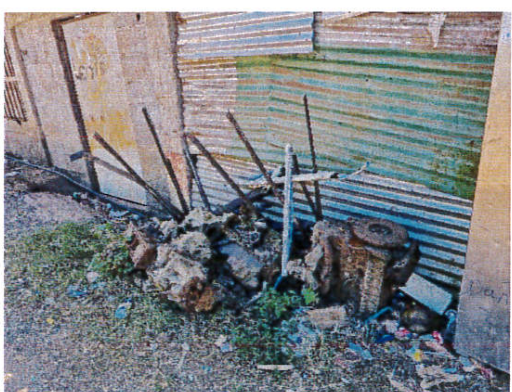
Photo n°35 : déchets

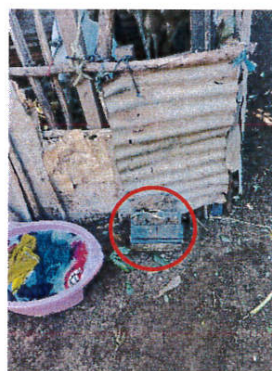
Photo n°36 : déchets

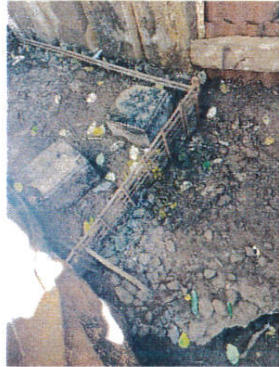
Photo n°37 : déchets

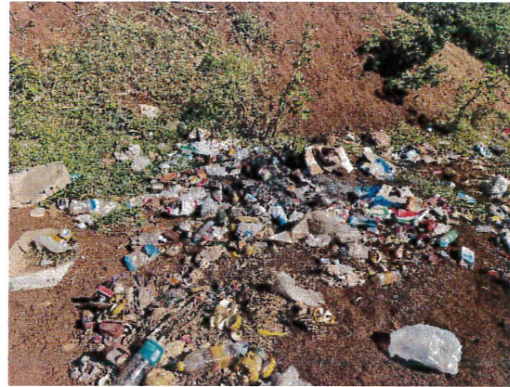
Photo n°38 : déchets

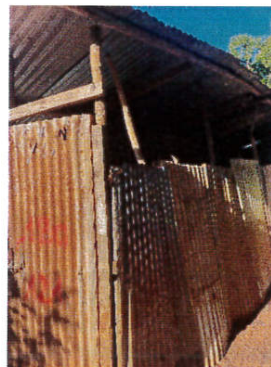
Lors de la visite effectuée par l'ARS, il a été identifié des espaces délimités par des tôles ondulées en mauvais état (forte corrosion, mauvaise fixation), tissus ou branchages à l'intérieur desquels ont été construits des locaux à usage d'habitation ou sanitaires, constitués de matériaux mixtes en mauvais état et mal assemblés, dont l'état de conservation et de solidité génère des risques pour la sécurité des occupants (photos n°1 à 4 de l'annexe n°2).

Photo n°2 : délimitation des espaces

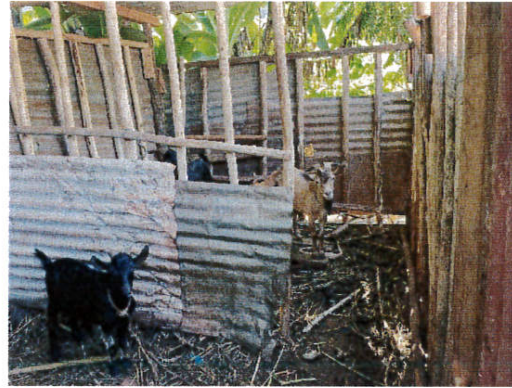
La majorité des habitations sont vides lors de notre passage. Toutefois, il a tout de même pu être constaté la présence de personnes en situation de grande précarité et de personnes vulnérables au sens de l'article 434-3 du code pénal (mineur de 15 ans ou autre personne n'étant pas en mesure de se protéger en raison de son âge, d'une maladie, d'une infirmité, d'une déficience physique ou psychique ou d'un état de grossesse). Il s'agit principalement de familles, au regard des nombreux enfants présents sur place, parfois accompagnés de leurs parents. On constate sur le périmètre la présence d'animaux d'élevage (chèvres, canards : photos n°8 et 9 de l'annexe n°2).

Photo n°8 : chèvres

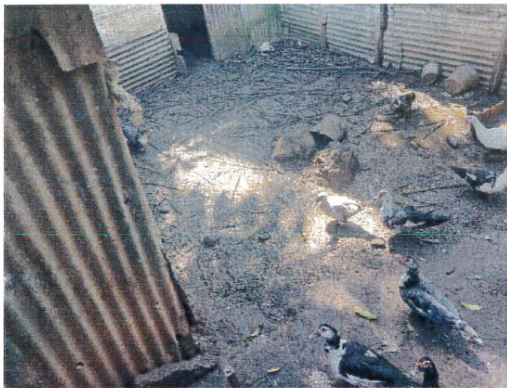
Photo n°9 : canards

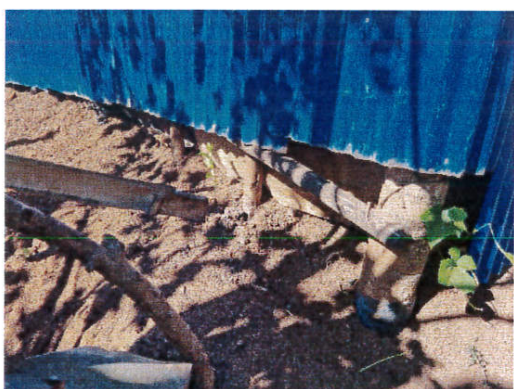
Photo n°15 : fondations

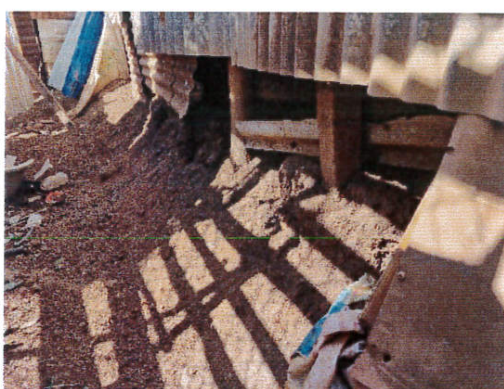
Photo n°16 : fondations

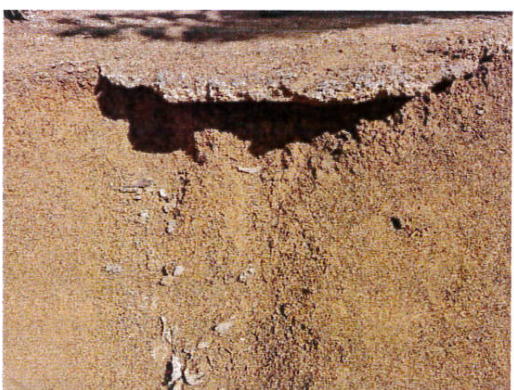
Photo n°17 : fondations

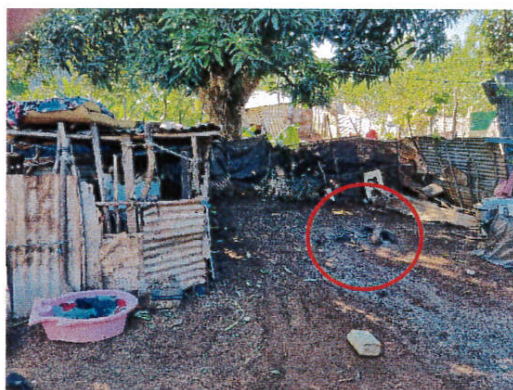
Photo n°24 : construction

Les murs, les sols et plafonds de ces constructions de fortunes ne sont pas protégés contre les infiltrations et les ruissellements d'eau. Leur enveloppe est constituée de matériaux hétéroclites dégradés, mal assemblés et non jointifs pour la plupart d'entre eux. Il n'y a donc aucune étanchéité ni à l'eau ni à l'air (photos n°19 à 24).

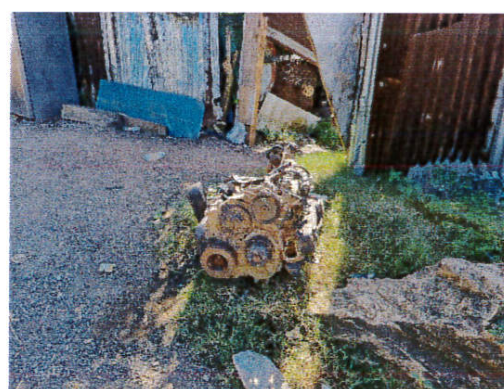
On trouve de nombreux déchets disséminés à même le sol, parfois à proximité des constructions, ce qui génère des pollutions et un potentiel risque infectieux concernant les déchets organiques (photos n°29 à 35).

Photo n°29 : déchets

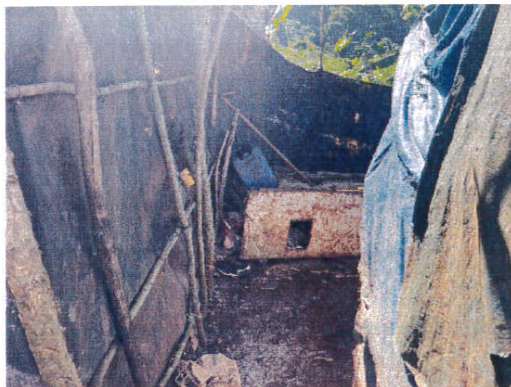
Photo n°30 : déchets

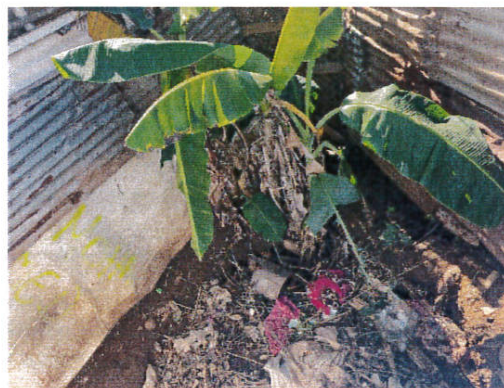
Photo n°31 : déchets
